# Einschätzung von Durchlass-Bauwerken und Gefährdung des Fischotters

Aufnahme Nummer: 2132-012 Aufnahme-Datum: 17.03.2011

Gewässername: k.A.  
Lage: Menzenberg  
Straße: K 15  
Kreisstraße  
Todfunde: 0

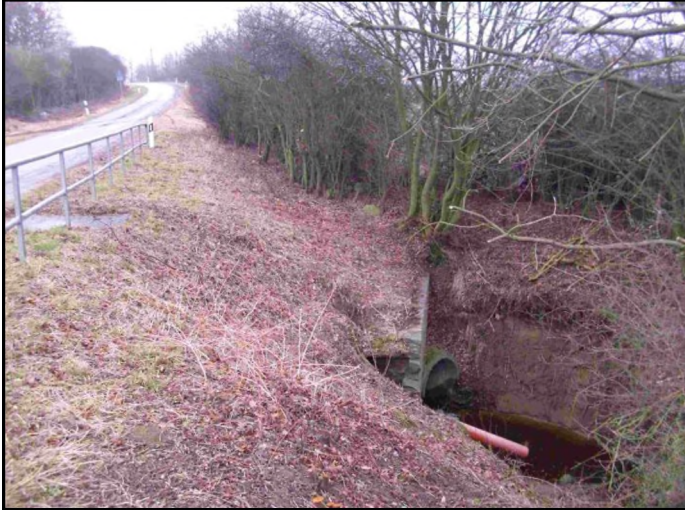
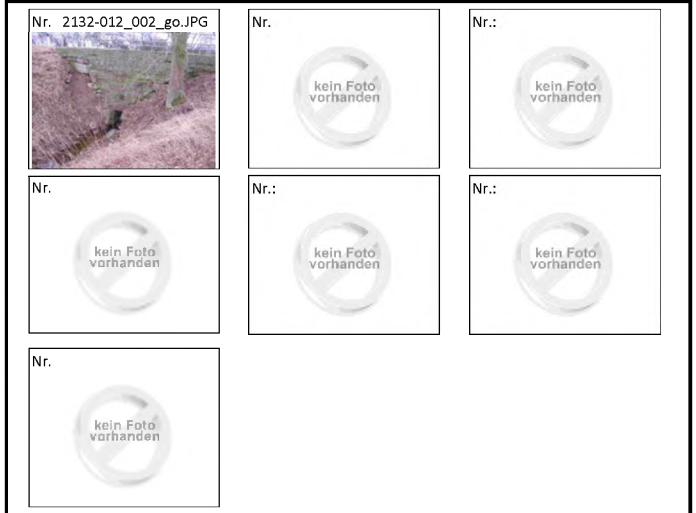
Nr.: 2132-012\_001\_go.JPG

Störfaktoren: Böschung ungünstig für wandernde Tiere (zum Gewässer steiler und tiefer als Böschung zur Straße). , Knick im Gewässerverlauf. Gefahr, dass Otter den kürzesten Weg wählen

Bedeutung im Habitatverbund: mittel  
Verkehrsdichte: mittel  
Brückenindex: 0  
Durchlass-Tauglichkeit: ungeeignet

| Kastendurchlass/Maul eins. Berme | <input checked="" type="checkbox"/> | Markierstruktur Podest | <input type="checkbox"/> |
| Trockenröhre einbringen | <input checked="" type="checkbox"/> | Wiesenzufahrten verlegen | <input type="checkbox"/> |
