Einschätzung von Durchlass-Bauwerken und Gefährdung des Fischotters

Aufnahme Nummer: 2132-014 Aufnahme-Datum: 14.03.2011

Gewässername: k.A.
Lage: Förberhals
Straße: K 15
Kreisstraße
Todfunde: 0

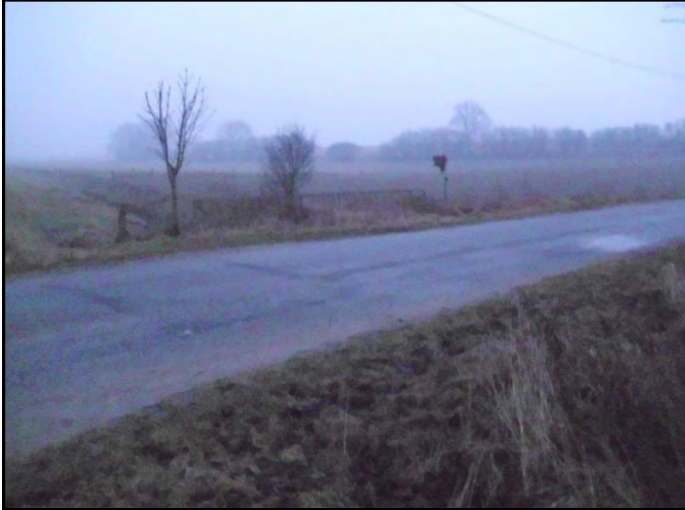
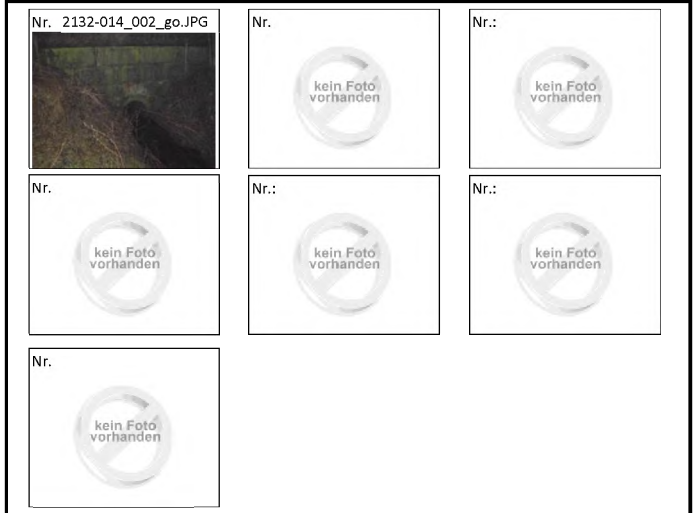
Nr.: 2132-014_001_go.JPG

Störfaktoren: Flutungsgefahr, Böschung ungünstig für wandernde Tiere (zum Gewässer steiler und tiefer als Böschung zur Straße).

Ungünstiges 'Länge zu Durchmesser'-Verhältnis

Bedeutung im Habitatverbund: mittel
Verkehrsdichte: gering
Brückenindex: 0,07
Durchlass-Tauglichkeit: ungeeignet

Geschwindigkeitsbegrenzung	<input type="checkbox"/>	Bermen an Ufer anbinden	<input type="checkbox"/>
Trockenröhre einbringen	<input checked="" type="checkbox"/>	Wiesenzufahrten verlegen	<input type="checkbox"/>
		Komplexmaßnahmen notwendig	<input type="checkbox"/>
