Einschätzung von Durchlass-Bauwerken und Gefährdung des Fischotters

Aufnahme Nummer: 2132-023 Aufnahme-Datum: 14.03.2011

Gewässername: k.A.
Lage: Hanshagen
Straße: K 17
Kreisstraße
Todfunde: 0

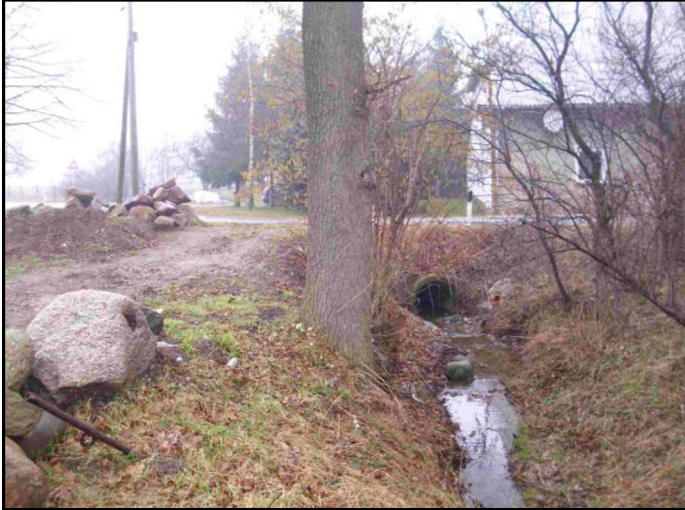
Nr.: 2132-023_001_go.JPG

Störfaktoren: Verrohrt , überbaut mit Privatgarten

Brückentyp: Rohrdurchlass Durchlaß Durchmesser: k.A.
Lichte Breite [m]: 1
Lichte Höhe [m]: 0,8 Brückenlänge [m]: (Fuß 11, Verro
Bermen-Anzahl: keine
Bermenform: keine
keine
Bermen-Neigung: keine Bermen-Breite [m]: keine
keine
Bermen-Verfügbar: keine
keine

Bedeutung im Habitatverbund: gering
Verkehrsdichte: mittel
Brückenindex: 0,016
Durchlass-Tauglichkeit: ungeeignet

Geschwindigkeitsbegrenzung	<input type="checkbox"/>	Bermen an Ufer anbinden	<input type="checkbox"/>
Trockenröhre einbringen	<input checked="" type="checkbox"/>	Wiesenzufahrten verlegen	<input type="checkbox"/>
		Komplexmaßnahmen notwendig	<input type="checkbox"/>
