# Einschätzung von Durchlass-Bauwerken und Gefährdung des Fischotters

Aufnahme Nummer: 2132-024 Aufnahme-Datum: 16.03.2011

Gewässername: Holmbach  
Lage: Seedorf  
Straße: k.A.  
sonstige Straße  
Todfunde: 0

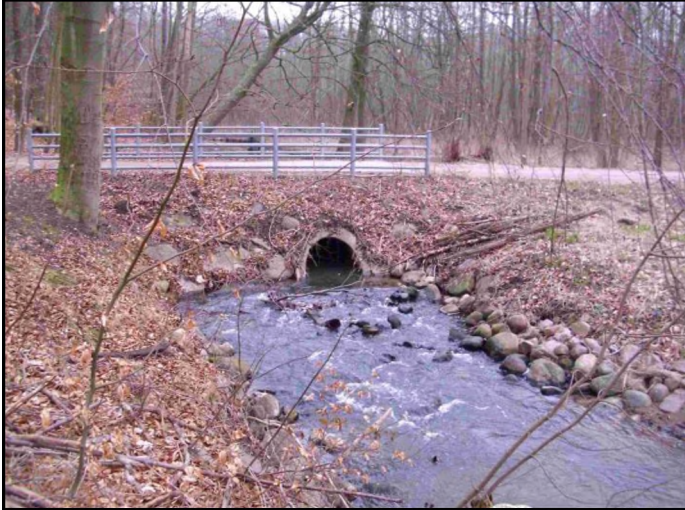
Nr.: 2132-024\_001\_go.JPG

Störfaktoren: Flutungsgefahr , Böschung ungünstig für wandernde Tiere (zum Gewässer steiler und tiefer als Böschung zur Straße).

Ungünstiges 'Länge zu Durchmesser'-Verhältnis , Turbulenzen oder Turbulenzengefahr nach Regen usw.

Brückentyp: Rohrdurchlass Durchlaß Durchmesser: k.A.

Lichte Breite [m]: 1  
Lichte Höhe [m]: 0,7 Brückenlänge [m]: 7

Bedeutung im Habitatverbund: sehr hoch  
Verkehrsdichte: gering  
Brückenindex: 0,1  
Durchlass-Tauglichkeit: ungeeignet

Geschwindigkeitsbegrenzung	<input checked="" type="checkbox"/>	Bermen an Ufer anbinden	<input type="checkbox"/>
Trockenröhre einbringen	<input checked="" type="checkbox"/>	Wiesenzufahrten verlegen	<input type="checkbox"/>
		Komplexmaßnahmen notwendig	<input type="checkbox"/>
