Einschätzung von Durchlass-Bauwerken und Gefährdung des Fischotters

Aufnahme Nummer: 2132-027 Aufnahme-Datum: 17.03.2011

Gewässername: k.A.
Lage: Börzow direkt süd
Straße: K 17
Kreisstraße
Todfunde: 0

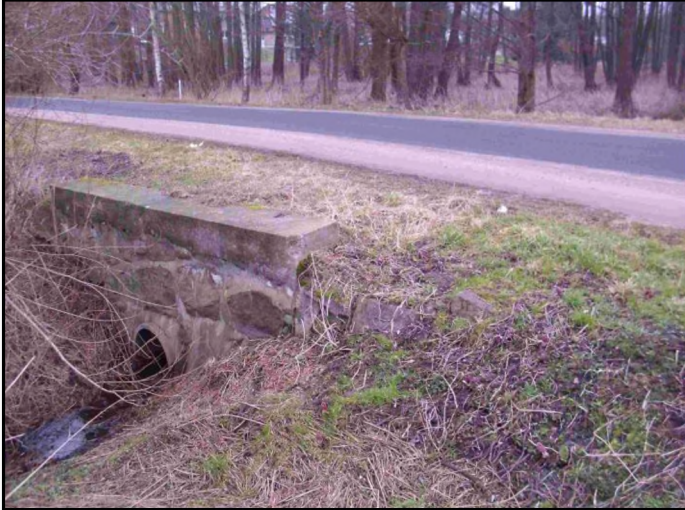
Nr.: 2132-027_001_go.JPG

Störfaktoren: Flutungsgefahr , Böschung ungünstig für wandernde Tiere (zum Gewässer steiler und tiefer als Böschung zur Straße).

Brückentyp: Rohrdurchlass Durchlaß Durchmesser: k.A.

Lichte Breite [m]: 0,5
Lichte Höhe [m]: 0,4 Brückenlänge [m]: 11

Bedeutung im Habitatverbund: mittel
Verkehrsdichte: mittel
Brückenindex: 0,018
Durchlass-Tauglichkeit: ungeeignet

Geschwindigkeitsbegrenzung	<input type="checkbox"/>	Bermen an Ufer anbinden	<input type="checkbox"/>
Trockenröhre einbringen	<input checked="" type="checkbox"/>	Wiesenzufahrten verlegen	<input type="checkbox"/>
		Komplexmaßnahmen notwendig	<input type="checkbox"/>
