# Einschätzung von Durchlass-Bauwerken und Gefährdung des Fischotters

Aufnahme Nummer: 2133-003 Aufnahme-Datum: 14.03.2011

Gewässername: Stepenitz  
Lage: diedrichshagen  
Straße: k.A.  
sonstige Straße  
Todfunde: 0

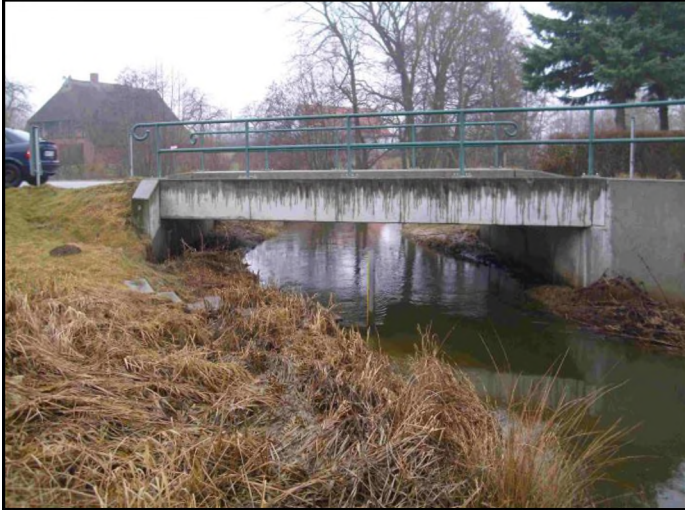
Nr.: 2133-003\_001\_go.JPG

Zweite Stepenitz-Brücke im Ort in 3m breiter Straße, Verkehrsdichte: "3", LH 1m (Dammhöhe: 1,6m), LB 6m, Länge 5m, Kastenbrücke neu, Bermen: beidseitig DU Natur zu tief (mehr überflutet als trocken). Empfehlung "kurzfristig": beidseitig Hochwasserbet onberme, 35cm breit bis max. 35cm unter der Decke.
