Einschätzung von Durchlass-Bauwerken und Gefährdung des Fischotters

Aufnahme Nummer: 2133-005 Aufnahme-Datum: 14.02.2011

Gewässername: k.A.
Lage: Kl. Krankow Nord
Straße: L 012
Landesstraße
Totfunde: 0

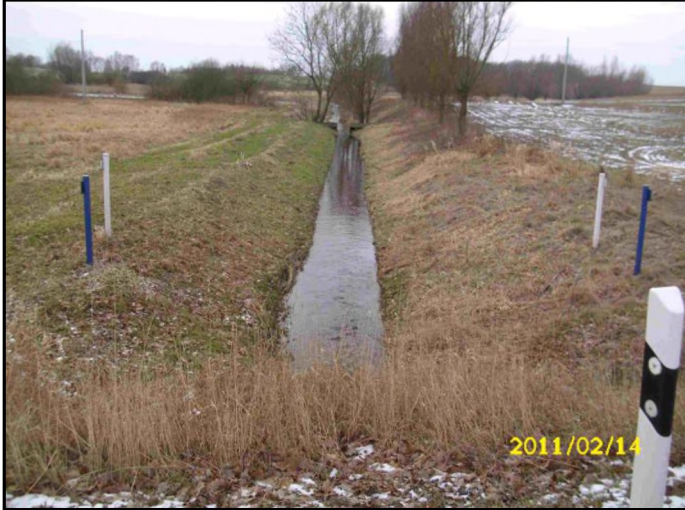
Nr.: 2133-005_001_go.JPG

Störfaktoren: Böschung ungünstig für wandernde Tiere (zum Gewässer steiler und tiefer als Böschung zur Straße), Ungünstiges "Länge zu Durchmesser"-Verhältnis

Turbulenzen oder Turbulenzengefahr nach Regen usw.

Bedeutung im Habitatverbund: sehr hoch
Verkehrsdichte: mittel
Brückenindex: 0,051
Durchlass-Tauglichkeit: ungeeignet

Trennung Wehr Durchlass	<input type="checkbox"/>	keine notwendig	<input type="checkbox"/>
Installation oberhalb Wehr	<input type="checkbox"/>	Markierstruktur Steinsch	<input type="checkbox"/>
Installation unterhalb Wehr	<input type="checkbox"/>	Markierstruktur Ufersubstrat	<input type="checkbox"/>
Entfernung Rechen	<input type="checkbox"/>	Markierstruktur Laufbohle fest	<input type="checkbox"/>
Entfernung sonstige Hindernisse	<input type="checkbox"/>	Markierstruktur Laufbohle schwimmend	<input type="checkbox"/>
Kastendurchlass/Maul eins. Berme	<input type="checkbox"/>	Markierstruktur Podest	<input type="checkbox"/>
Kastendurchlass/Maul beids. Berme	<input checked="" type="checkbox"/>	Verrohrung öffnen	<input type="checkbox"/>
Markierstruktur einseitig	<input type="checkbox"/>	Leit-/Schutzzäune notwendig	<input type="checkbox"/>
Markierstruktur beidseitig	<input type="checkbox"/>	Leitstrukturen/ -senken einrichten	<input checked="" type="checkbox"/>

Geschwindigkeitsbegrenzung	<input type="checkbox"/>	Bermen an Ufer anbinden	<input type="checkbox"/>
Trockenröhre einbringen	<input checked="" type="checkbox"/>	Wiesenzufahrten verlegen	<input type="checkbox"/>
		Komplexmaßnahmen notwendig	<input type="checkbox"/>
