Einschätzung von Durchlass-Bauwerken und Gefährdung des Fischotters

Aufnahme Nummer: 2133-008

Aufnahme-Datum: 14.02.2011

Gewässername: k.A.
Lage: Plüschow
Straße: K 20
Kreisstraße
Todfunde: 0

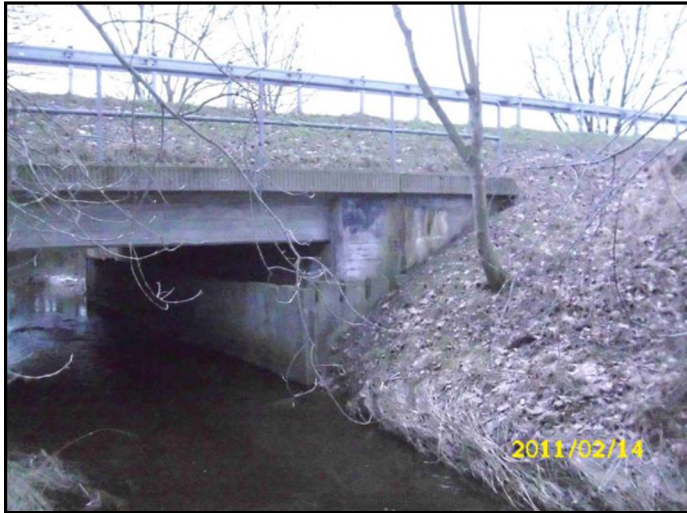
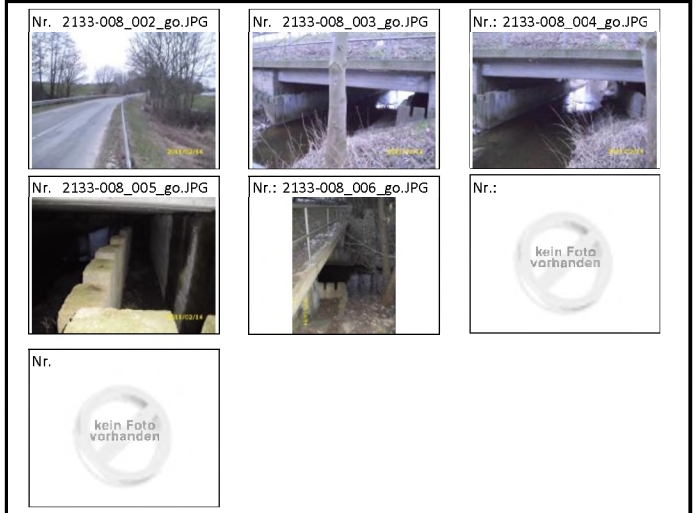
Nr.: 2133-008_001_go.JPG

Störfaktoren: Turbulenzen oder Turbulenzengefahr nach Regen usw. , Berme fehlerhaft

Straßengraben offen mit Gewässer verbunden (in 1 oder mehr Richtungen). Gefahr, dass Otter diese Rinnen hochwandern und dann am Ende auf die Straße laufen.

Bedeutung im Habitatverbund: sehr hoch
Verkehrsdichte: mittel
Brückenindex: 0,964
Durchlass-Tauglichkeit: bedingt geeignet

| Kastendurchlass/Maul beids. Berme | <input checked="" type="checkbox"/> | Verrohrung öffnen | <input type="checkbox"/> |
| Markierstruktur einseitig | <input checked="" type="checkbox"/> | Leit-/Schutzzäune notwendig | <input type="checkbox"/> |
