# Einschätzung von Durchlass-Bauwerken und Gefährdung des Fischotters

Aufnahme Nummer: 2133-018 Aufnahme-Datum: 15.03.2011

Gewässername: Damshäger bach  
Lage: Santow  
Straße: L 03  
Landesstraße  
Totfunde: 0

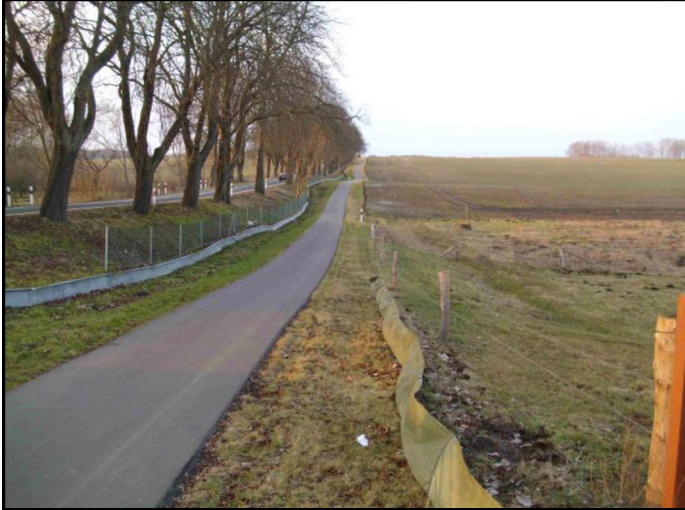
Nr.: 2133-018\_001\_go.JPG

Störfaktoren: Verrohrt , Leitlinie fehlt

Leitlinie über/um Privatgrundstück fehlt. Warum kein Trockendurchlass mittig? Warum ein großes und ein kleineres Rohr?

Geschwindigkeitsbegrenzung	<input type="checkbox"/>	Bermen an Ufer anbinden	<input type="checkbox"/>
Trockenröhre einbringen	<input checked="" type="checkbox"/>	Wiesenzufahrten verlegen	<input type="checkbox"/>
		Komplexmaßnahmen notwendig	<input type="checkbox"/>
