Einschätzung von Durchlass-Bauwerken und Gefährdung des Fischotters

Aufnahme Nummer: 2133-019

Aufnahme-Datum: 15.03.2011

Gewässername: Vielbecker see
Lage: Grevesmühlen NNO
Straße: L 03
Landesstraße
Totfunde: 0

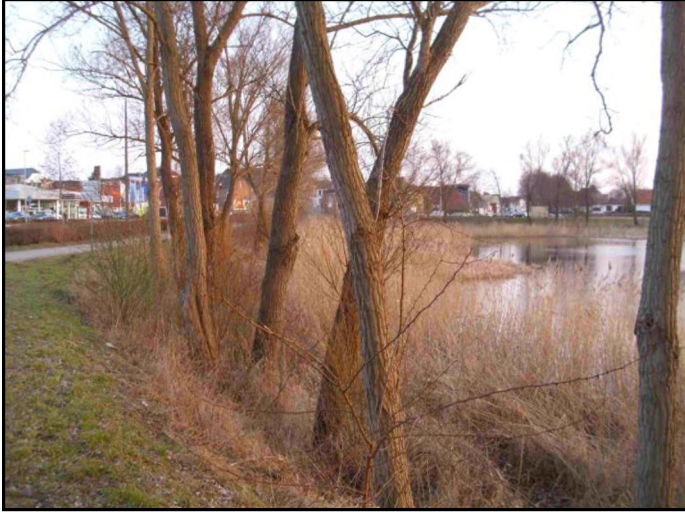
Nr.: 2133-019_001_go.JPG

Bedeutung im Habitatverbund: mittel
Verkehrsdichte: hoch
Brückenindex: 0
Durchlass-Tauglichkeit: ungeeignet

Priorität Festlegung: sehr hoch

Trennung Wehr Durchlass	<input type="checkbox"/>	keine notwendig	<input checked="" type="checkbox"/>
Installation oberhalb Wehr	<input type="checkbox"/>	Markierstruktur Steinsch	<input type="checkbox"/>
Installation unterhalb Wehr	<input type="checkbox"/>	Markierstruktur Ufersubstrat	<input type="checkbox"/>
Entfernung Rechen	<input type="checkbox"/>	Markierstruktur Laufbohle fest	<input type="checkbox"/>
Entfernung sonstige Hindernisse	<input type="checkbox"/>	Markierstruktur Laufbohle schwimmend	<input type="checkbox"/>
Kastendurchlass/Maul eins. Berme	<input type="checkbox"/>	Markierstruktur Podest	<input type="checkbox"/>
Kastendurchlass/Maul beids. Berme	<input checked="" type="checkbox"/>	Verrohrung öffnen	<input checked="" type="checkbox"/>
Markierstruktur einseitig	<input type="checkbox"/>	Leit-/Schutzzäune notwendig	<input type="checkbox"/>
Markierstruktur beidseitig	<input type="checkbox"/>	Leitstrukturen/-senken einrichten	<input type="checkbox"/>
