Einschätzung von Durchlass-Bauwerken und Gefährdung des Fischotters

Aufnahme Nummer: 2133-022 Aufnahme-Datum: 15.03.2011

Gewässername: k.A.
Lage: Meierstorf
Straße: K 21
Kreisstraße
Todfunde: 0

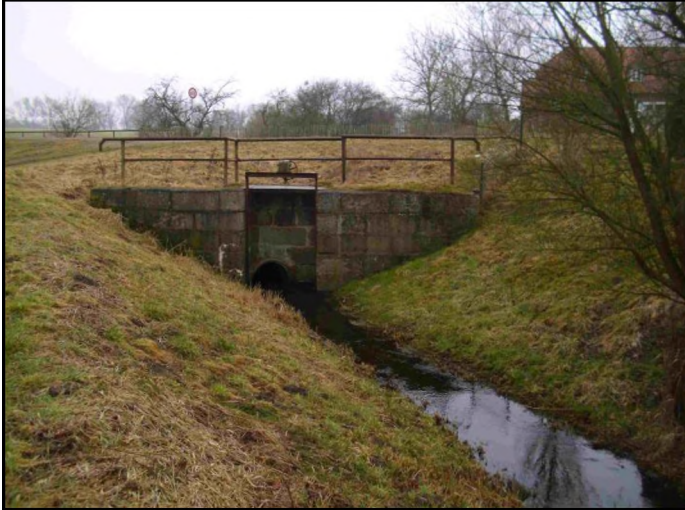
Nr.: 2133-022_001_go.JPG

Störfaktoren: Böschung ungünstig für wandernde Tiere (zum Gewässer steiler und tiefer als Böschung zur Straße). , Ungünstiges 'Länge zu Durchmesser'-Verhältnis , quert schräg

Brückentyp: Rohrdurchlass Durchlaß Durchmesser: k.A.

Lichte Breite [m]: 1
Lichte Höhe [m]: 0,9 Brückenlänge [m]: 38

Bedeutung im Habitatverbund: sehr hoch
Verkehrsdichte: mittel
Brückenindex: 0,024
Durchlass-Tauglichkeit: ungeeignet

Trennung Wehr Durchlass	<input type="checkbox"/>	keine notwendig	<input type="checkbox"/>
Installation oberhalb Wehr	<input type="checkbox"/>	Markierstruktur Steinsch	<input type="checkbox"/>
Installation unterhalb Wehr	<input type="checkbox"/>	Markierstruktur Ufersubstrat	<input type="checkbox"/>
Entfernung Rechen	<input type="checkbox"/>	Markierstruktur Laufbohle fest	<input type="checkbox"/>
Entfernung sonstige Hindernisse	<input type="checkbox"/>	Markierstruktur Laufbohle schwimmend	<input type="checkbox"/>
Kastendurchlass/Maul eins. Berme	<input checked="" type="checkbox"/>	Markierstruktur Podest	<input type="checkbox"/>
Kastendurchlass/Maul beids. Berme	<input type="checkbox"/>	Verrohrung öffnen	<input type="checkbox"/>
Markierstruktur einseitig	<input type="checkbox"/>	Leit-/Schutzzäune notwendig	<input type="checkbox"/>
Markierstruktur beidseitig	<input type="checkbox"/>	Leitstrukturen/ -senken einrichten	<input checked="" type="checkbox"/>

Geschwindigkeitsbegrenzung	<input type="checkbox"/>	Bermen an Ufer anbinden	<input type="checkbox"/>
Trockenröhre einbringen	<input checked="" type="checkbox"/>	Wiesenzufahrten verlegen	<input type="checkbox"/>
		Komplexmaßnahmen notwendig	<input checked="" type="checkbox"/>
