Einschätzung von Durchlass-Bauwerken und Gefährdung des Fischotters

Aufnahme Nummer: 2133-025 Aufnahme-Datum: 15.03.2011

Gewässername: k.A.
Lage: Nordöstlich Plüschow
Straße: K 20
Kreisstraße
Todfunde: 0

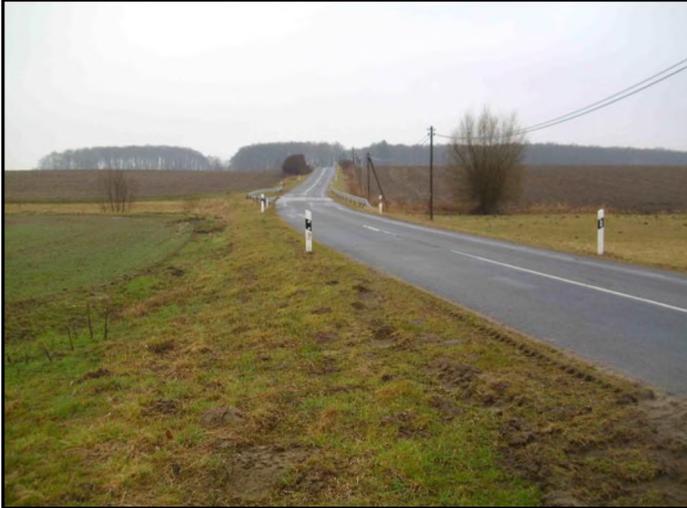
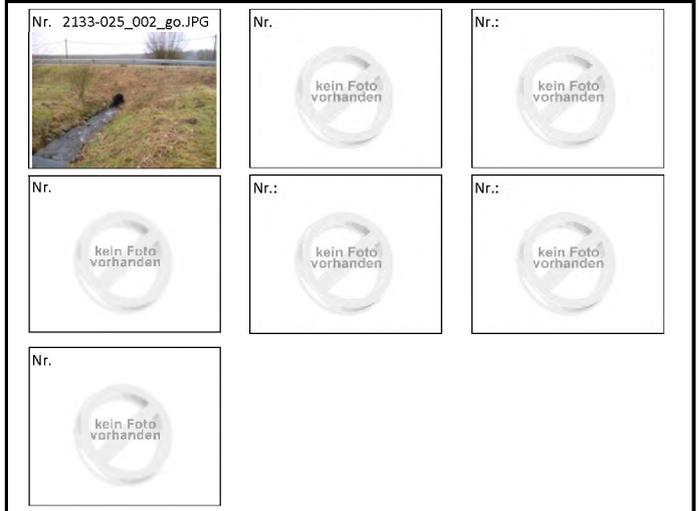
Nr.: 2133-025_001_go.JPG

Störfaktoren: Flutungsgefahr, Ungünstiges 'Länge zu Durchmesser'-Verhältnis

Brückentyp: Rohrdurchlass Durchlaß Durchmesser: k.A.

Lichte Breite [m]: 1,2
Lichte Höhe [m]: 0,9 Brückenlänge [m]: 12

Bedeutung im Habitatverbund: sehr hoch
Verkehrsdichte: mittel
Brückenindex: 0,09
Durchlass-Tauglichkeit: ungeeignet

Geschwindigkeitsbegrenzung	<input type="checkbox"/>	Bermen an Ufer anbinden	<input type="checkbox"/>
Trockenröhre einbringen	<input checked="" type="checkbox"/>	Wiesenzufahrten verlegen	<input type="checkbox"/>
		Komplexmaßnahmen notwendig	<input type="checkbox"/>
