# Einschätzung von Durchlass-Bauwerken und Gefährdung des Fischotters

Aufnahme Nummer: 2133-027 Aufnahme-Datum: 14.02.2011

Gewässername: k.A.  
Lage: Kl. Krankow Süd  
Straße: L 012  
Landesstraße  
Totfunde: 0

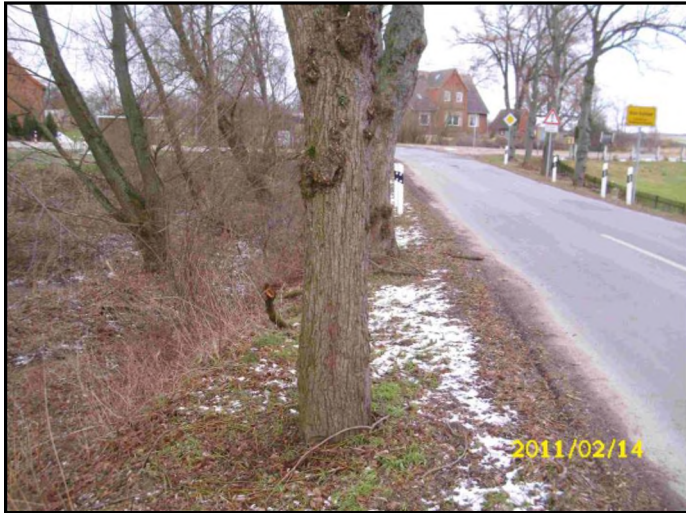
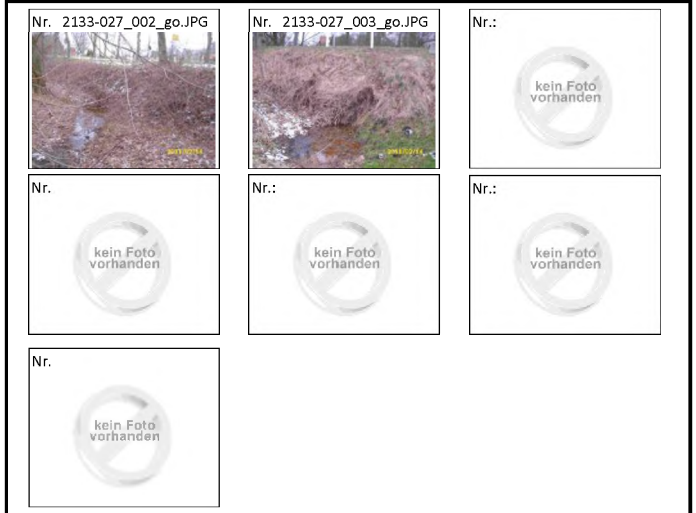
Nr.: 2133-027\_001\_go.JPG

Störfaktoren: Flutungsgefahr , Straßengraben offen mit Gewässer verbunden (in 1 oder mehr Richtungen). Gefahr, dass Otter diese Rinnen hochwandern und dann am Ende auf die Straße laufen.

Bedeutung im Habitatverbund: gering  
Verkehrsdichte: mittel  
Brückenindex: 0  
Durchlass-Tauglichkeit: ungeeignet

Geschwindigkeitsbegrenzung	<input type="checkbox"/>	Bermen an Ufer anbinden	<input type="checkbox"/>
Trockenröhre einbringen	<input checked="" type="checkbox"/>	Wiesenzufahrten verlegen	<input type="checkbox"/>
		Komplexmaßnahmen notwendig	<input type="checkbox"/>
