# Einschätzung von Durchlass-Bauwerken und Gefährdung des Fischotters

Aufnahme Nummer: 2133-030

Aufnahme-Datum: 15.03.2011

Gewässername: k.A.  
Lage: viel weiter westl. Groß Walmstorf  
Straße: L 02  
Landesstraße  
Totfunde: 0

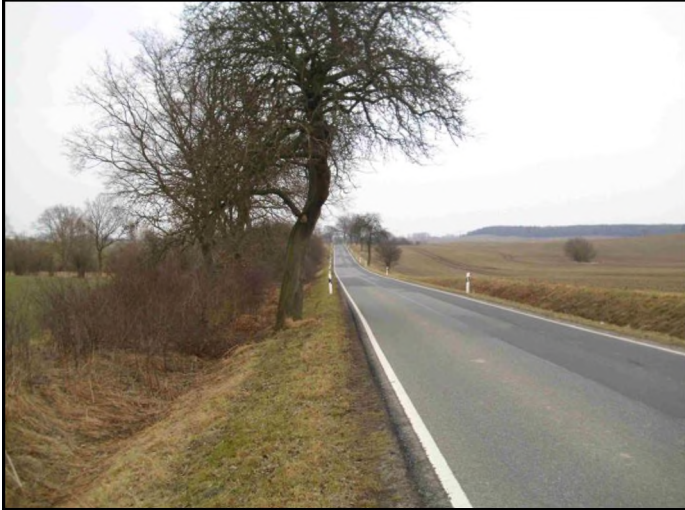
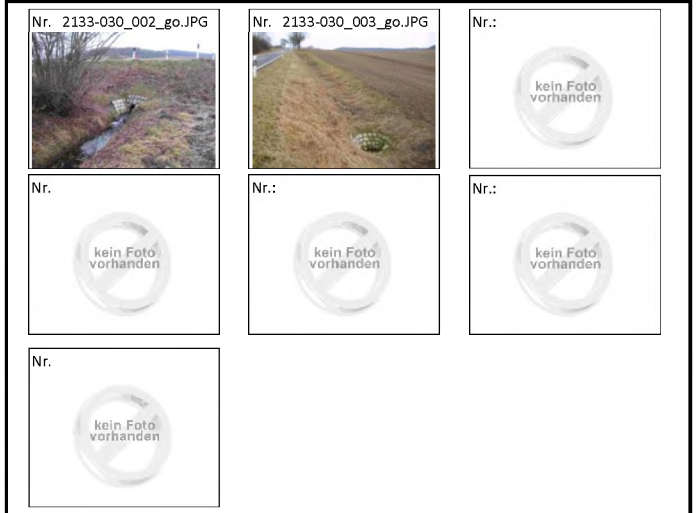
Nr.: 2133-030\_001\_go.JPG

Störfaktoren: Verrohrt , Ungünstiges 'Länge zu Durchmesser'-Verhältnis

Straßengraben offen mit Gewässer verbunden (in 1 oder mehr Richtungen). Gefahr, dass Otter diese Rinnen hochwandern und dann am Ende auf die Straße laufen.

Bedeutung im Habitatverbund: mittel  
Verkehrsdichte: mittel  
Brückenindex: 0,009  
Durchlass-Tauglichkeit: ungeeignet

Einseitig komplett verrohrt.

Geschwindigkeitsbegrenzung	<input type="checkbox"/>	Bermen an Ufer anbinden	<input type="checkbox"/>
Trockenröhre einbringen	<input checked="" type="checkbox"/>	Wiesenzufahrten verlegen	<input type="checkbox"/>
		Komplexmaßnahmen notwendig	<input type="checkbox"/>
