Einschätzung von Durchlass-Bauwerken und Gefährdung des Fischotters

Aufnahme Nummer: 2134-001 Aufnahme-Datum: 27.10.2010

Gewässername: k.A.
Lage: Wismar Ost (süd)
Straße: k.A.
sonstige Straße
Todfunde: 0

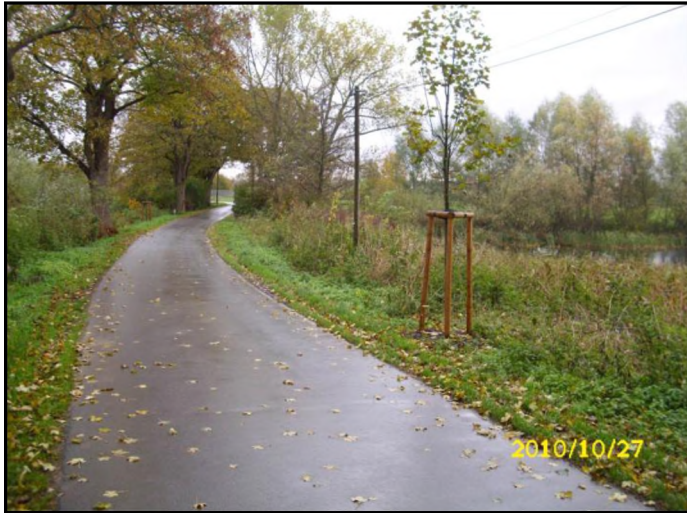
Nr.: 2134-001_001_go.JPG

Störfaktoren: Durchlass vollständig geflutet

Bedeutung im Habitatverbund: sehr hoch
Verkehrsdichte: gering
Brückenindex: 0
Durchlass-Tauglichkeit: ungeeignet

Geschwindigkeitsbegrenzung	<input type="checkbox"/>	Bermen an Ufer anbinden	<input type="checkbox"/>
Trockenröhre einbringen	<input checked="" type="checkbox"/>	Wiesenzufahrten verlegen	<input type="checkbox"/>
		Komplexmaßnahmen notwendig	<input type="checkbox"/>

Ein Durchlass wäre auch in Höhe des Torfstichs sinnvoll.
