Einschätzung von Durchlass-Bauwerken und Gefährdung des Fischotters

Aufnahme Nummer: 2134-002 Aufnahme-Datum: 27.10.2010

Gewässername: k.A.
Lage: Wismar NO Bahn nördl. Rostocker Straße
Straße: k.A.
Gleisanlage
Todfunde: 0

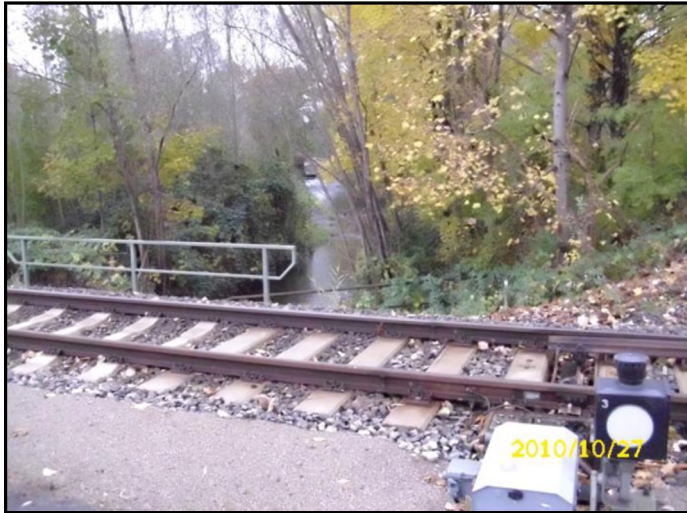
Nr.: 2134-002_001_go.JPG

Störfaktoren: Ungünstiges 'Länge zu Durchmesser'-Verhältnis , Turbulenzen oder Turbulenzengefahr nach Regen usw. , Bermen fehlen

Bedeutung im Habitatverbund: sehr hoch
Verkehrsdichte: gering
Brückenindex: 0,092
Durchlass-Tauglichkeit: ungeeignet
