Einschätzung von Durchlass-Bauwerken und Gefährdung des Fischotters

Aufnahme Nummer: 2134-003 Aufnahme-Datum: 27.10.2010

Gewässername: k.A.
Lage: Wismar NO Rostockerstraße
Straße: Rostocker Str.
sonstige Straße
Todfunde: 0

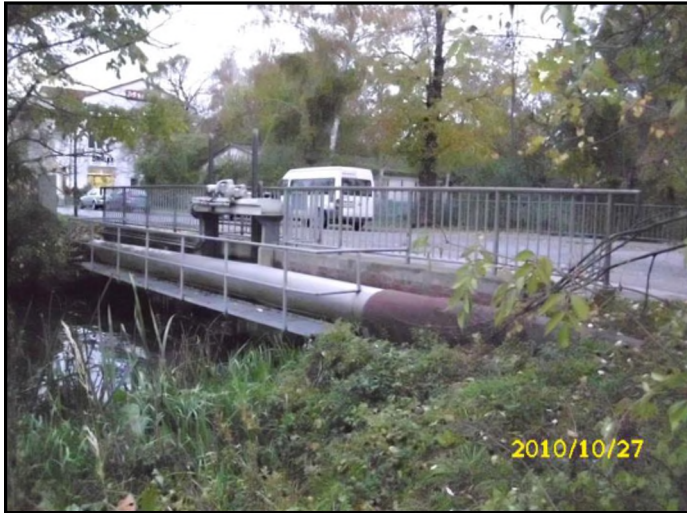
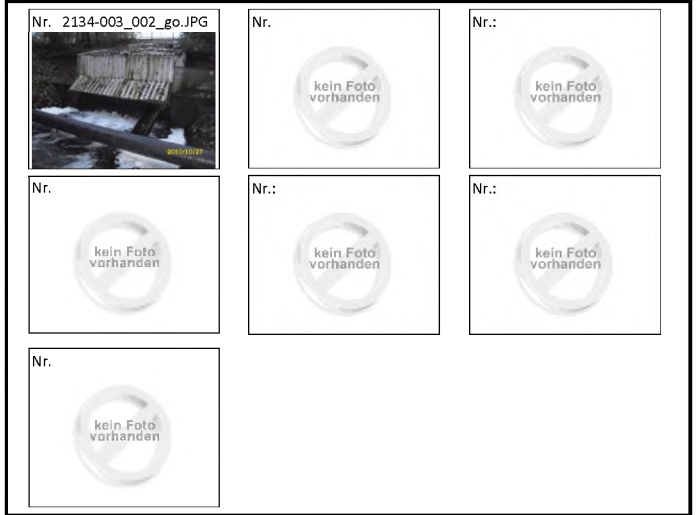
Nr.: 2134-003_001_go.JPG

Bedeutung im Habitatverbund: sehr hoch
Verkehrsdichte: gering
Brückenindex: 0
Durchlass-Tauglichkeit: ungeeignet

Prüfen, ob der Käfig eine Fanganlage ist (Ottersicher?).

Geschwindigkeitsbegrenzung	<input checked="" type="checkbox"/>	Bermen an Ufer anbinden	<input type="checkbox"/>
Trockenröhre einbringen	<input type="checkbox"/>	Wiesenzufahrten verlegen	<input type="checkbox"/>
		Komplexmaßnahmen notwendig	<input checked="" type="checkbox"/>
