Einschätzung von Durchlass-Bauwerken und Gefährdung des Fischotters

Aufnahme Nummer: 2134-005 Aufnahme-Datum: 28.10.2010

Gewässername: Mühlengrub?
Lage: Wismar NO Mühlenbach
Straße: Rostocker Str.
sonstige Straße
Todfunde: 0

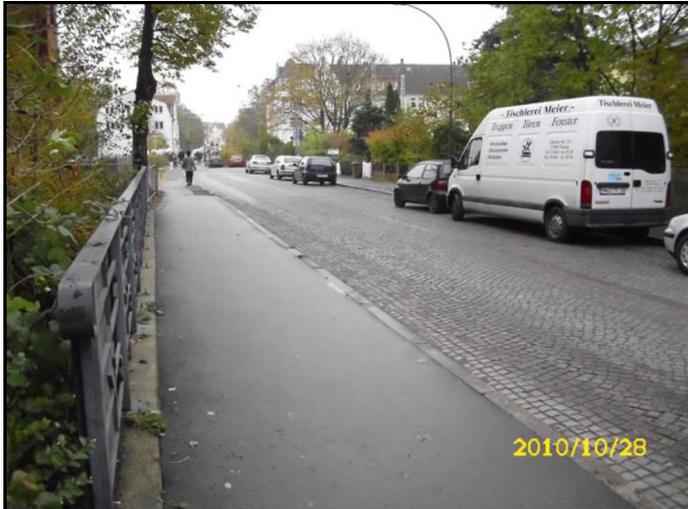
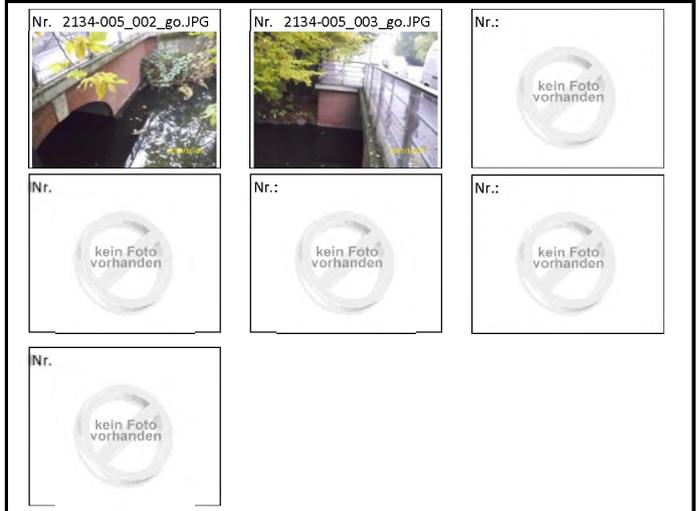
Nr.: 2134-005_001_go.JPG

sonstige Störfaktoren: Bermen fehlen

Bedeutung im Habitatverbund: sehr hoch
Verkehrsdichte: gering
Brückenindex: 0,477
Durchlass-Tauglichkeit: bedingt geeignet
