Einschätzung von Durchlass-Bauwerken und Gefährdung des Fischotters

Aufnahme Nummer: 2134-006 Aufnahme-Datum: 28.10.2010

Gewässername: Mühlengrub?
Lage: Wismar NO Mühlenbach L123
Straße: L 123
Landesstraße
Todfunde: 0

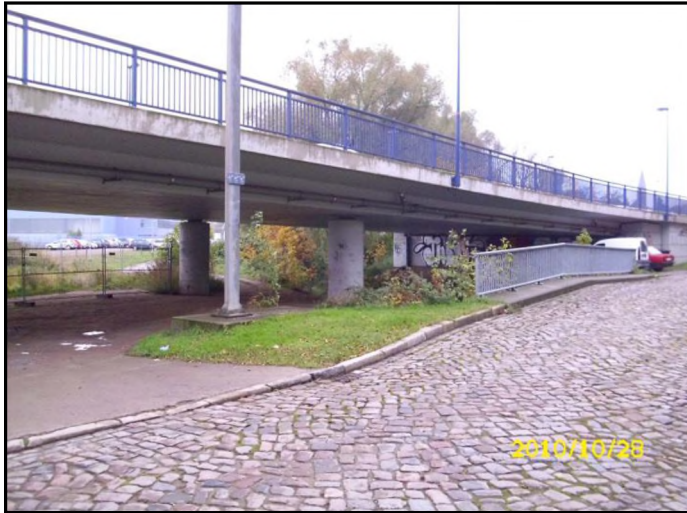
Nr.: 2134-006_001_go.JPG

Querung in Parallelweg nur bedingt geeignet. Chance, dass Otter auf die Landesstraße wechseln dennoch gering.

Trennung Wehr Durchlass	<input type="checkbox"/>	keine notwendig	<input checked="" type="checkbox"/>
Installation oberhalb Wehr	<input type="checkbox"/>	Markierstruktur Steinsch	<input type="checkbox"/>
Installation unterhalb Wehr	<input type="checkbox"/>	Markierstruktur Ufersubstrat	<input type="checkbox"/>
Entfernung Rechen	<input type="checkbox"/>	Markierstruktur Laufbohle fest	<input type="checkbox"/>
Entfernung sonstige Hindernisse	<input type="checkbox"/>	Markierstruktur Laufbohle schwimmend	<input type="checkbox"/>
Kastendurchlass/Maul eins. Berme	<input type="checkbox"/>	Markierstruktur Podest	<input type="checkbox"/>
Kastendurchlass/Maul beids. Berme	<input checked="" type="checkbox"/>	Verrohrung öffnen	<input type="checkbox"/>
Markierstruktur einseitig	<input type="checkbox"/>	Leit-/Schutzzäune notwendig	<input type="checkbox"/>
Markierstruktur beidseitig	<input type="checkbox"/>	Leitstrukturen/-senken einrichten	<input type="checkbox"/>
