# Einschätzung von Durchlass-Bauwerken und Gefährdung des Fischotters

Aufnahme Nummer: 2134-012 Aufnahme-Datum: 28.10.2010

Gewässername: Köppernitzbach  
Lage: Wismar West Westhafen  
Straße: Westhafen  
sonstige Straße  
Todfunde: 0

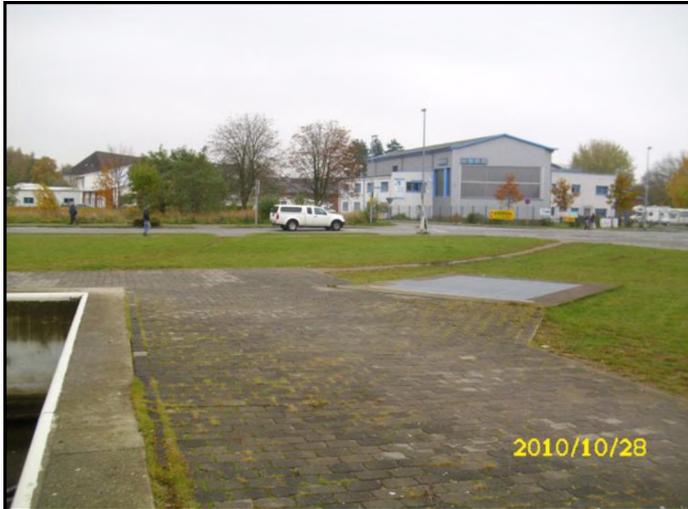
Nr.: 2134-012\_001\_go.JPG

Störfaktoren: Ungünstiges 'Länge zu Durchmesser'-Verhältnis , Bermen fehlen

Bedeutung im Habitatverbund: sehr hoch  
Verkehrsdichte: mittel  
Brückenindex: 0,022  
Durchlass-Tauglichkeit: ungeeignet

Vermutung, dass auch Tiere über die Straße wechseln. Wie diese dann im Hafbereich die hohen Kaimauern überwinden, ist unklar. Ein Zaun um den Wohnmobilpark (0172-3884003) herum, hindert bei der Wanderung. Verbindung ist aber sehr, sehr wichtig!

Geschwindigkeitsbegrenzung	<input type="checkbox"/>	Bermen an Ufer anbinden	<input checked="" type="checkbox"/>
Trockenröhre einbringen	<input type="checkbox"/>	Wiesenzufahrten verlegen	<input type="checkbox"/>
		Komplexmaßnahmen notwendig	<input checked="" type="checkbox"/>
