Einschätzung von Durchlass-Bauwerken und Gefährdung des Fischotters

Aufnahme Nummer: 2134-013

Aufnahme-Datum: 28.10.2010

Gewässername: Köppernitzbach
Lage: Wismar West Weidendamm
Straße: Ph. Müllerstr.
sonstige Straße
Todfunde: 0

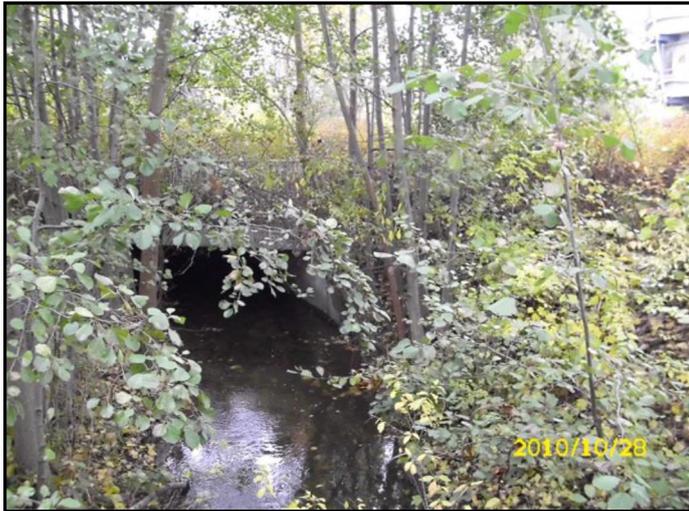
Nr.: 2134-013_001_go.JPG

Störfaktoren: Ungünstiges 'Länge zu Durchmesser'-Verhältnis , Bermen fehlen

Bedeutung im Habitatverbund: sehr hoch
Verkehrsdichte: hoch
Brückenindex: 0,167
Durchlass-Tauglichkeit: ungeeignet
