Einschätzung von Durchlass-Bauwerken und Gefährdung des Fischotters

Aufnahme Nummer: 2134-014 Aufnahme-Datum: 28.10.2010

Gewässername: Köppernitzbach
Lage: Wismar West am Köppernitztal
Straße: Am Köppernitztal
sonstige Straße
Todfunde: 0

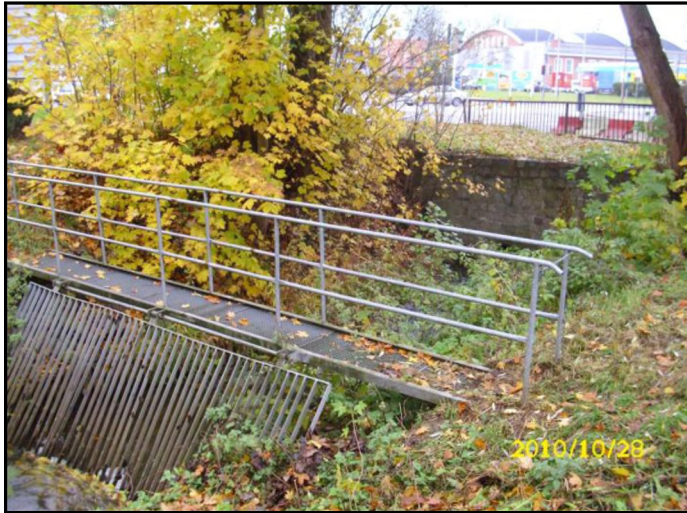
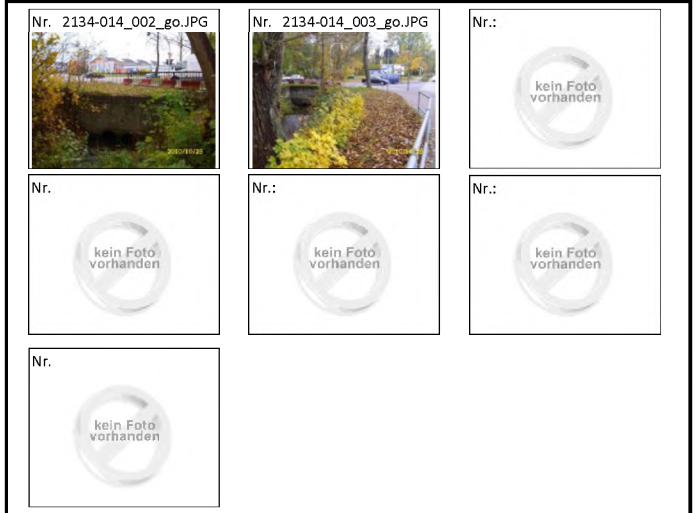
Nr.: 2134-014_001_go.JPG

Störfaktoren: Flutungsgefahr , Böschung ungünstig für wandernde Tiere (zum Gewässer steiler und tiefer als Böschung zur Straße).

Ungünstiges 'Länge zu Durchmesser'-Verhältnis , Turbulenzen oder Turbulenzengefahr nach Regen usw.

Bedeutung im Habitatverbund: sehr hoch
Verkehrsdichte: mittel
Brückenindex: 0,022
Durchlass-Tauglichkeit: ungeeignet

Geschwindigkeitsbegrenzung	<input type="checkbox"/>	Bermen an Ufer anbinden	<input type="checkbox"/>
Trockenröhre einbringen	<input checked="" type="checkbox"/>	Wiesenzufahrten verlegen	<input type="checkbox"/>
		Komplexmaßnahmen notwendig	<input type="checkbox"/>
