# Einschätzung von Durchlass-Bauwerken und Gefährdung des Fischotters

Aufnahme Nummer: 2134-018

Aufnahme-Datum: 28.10.2010

Gewässername: k.A.  
Lage: Groß Woltersdorf  
Straße: L 012  
Landesstraße  
Todfunde: 0

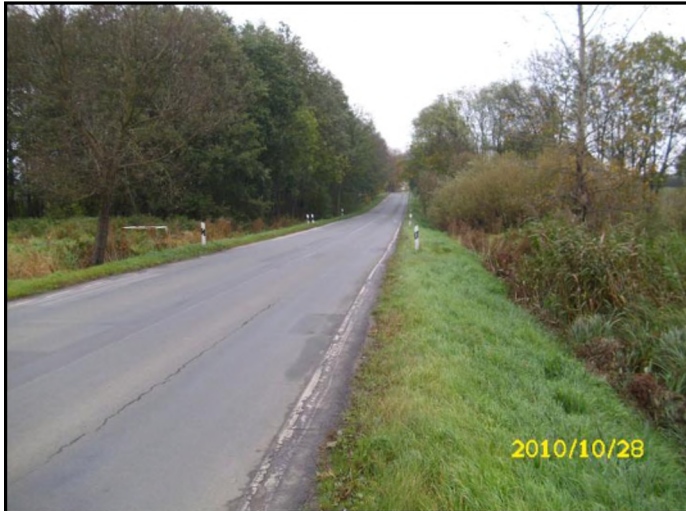
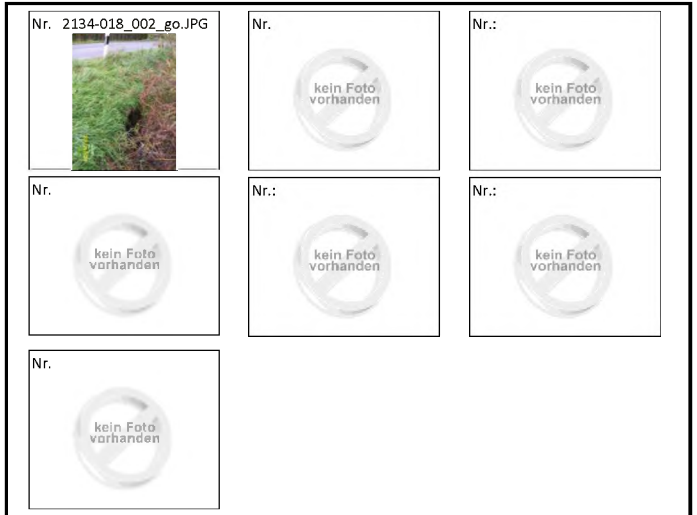
Nr.: 2134-018\_001\_go.JPG

Störfaktoren: Flutungsgefahr, Straßengraben offen mit Gewässer verbunden (in 1 oder mehr Richtungen). Gefahr, dass Otter diese Rinnen hochwandern und dann am Ende auf die Straße laufen.

Ungünstiges 'Länge zu Durchmesser'-Verhältnis

Bedeutung im Habitatverbund: sehr hoch  
Verkehrsdichte: mittel  
Brückenindex: 0,027  
Durchlass-Tauglichkeit: ungeeignet

**Priorität Festlegung: sehr hoch**

Geschwindigkeitsbegrenzung	<input type="checkbox"/>	Bermen an Ufer anbinden	<input type="checkbox"/>
Trockenröhre einbringen	<input checked="" type="checkbox"/>	Wiesenzufahrten verlegen	<input type="checkbox"/>
		Komplexmaßnahmen notwendig	<input type="checkbox"/>
