Einschätzung von Durchlass-Bauwerken und Gefährdung des Fischotters

Aufnahme Nummer: 2134-020 Aufnahme-Datum: 28.10.2010

Gewässername: k.A.
Lage: westl. Groß Woltersdorf A20
Straße: A 20
Autobahn
Totfunde: 0

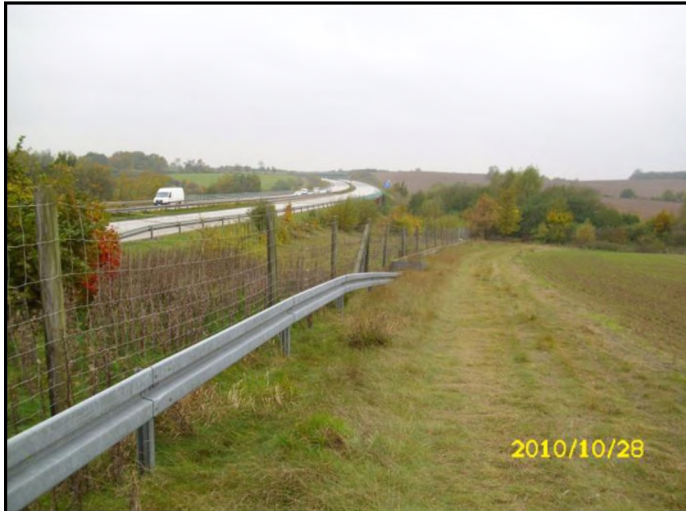
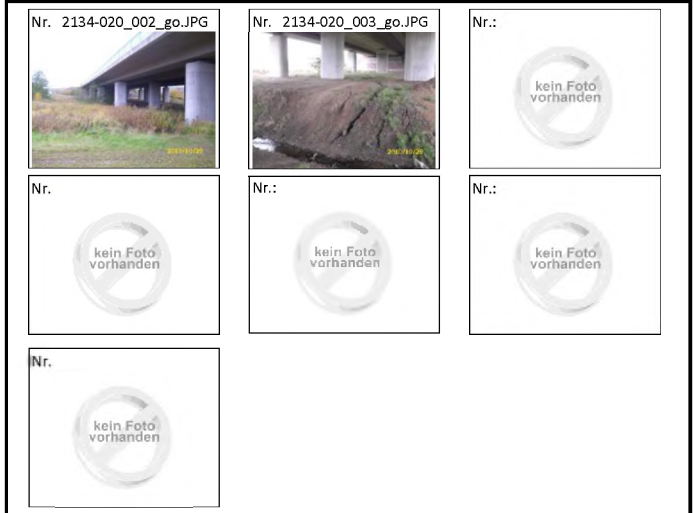
Nr.: 2134-020_001_go.JPG

sonstige Störfaktoren: (Rinnen verleiten zum Brückenfuß (kein Problem solange Zaun dicht ist))

Bedeutung im Habitatverbund: sehr hoch
Verkehrsdichte: hoch
Brückenindex: 8,906
Durchlass-Tauglichkeit: gut geeignet
