Einschätzung von Durchlass-Bauwerken und Gefährdung des Fischotters

Aufnahme Nummer: 2134-023 Aufnahme-Datum: 28.10.2010

Gewässername: k.A.
Lage: Metelsdorf
Straße: k.A.
sonstige Straße
Totfunde: 0

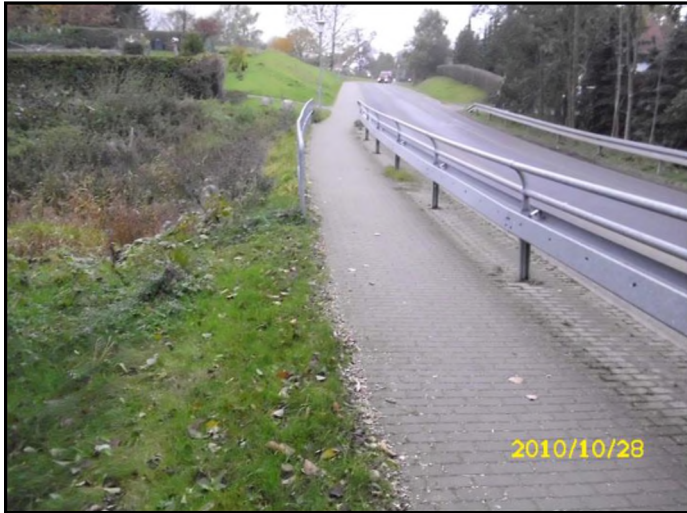
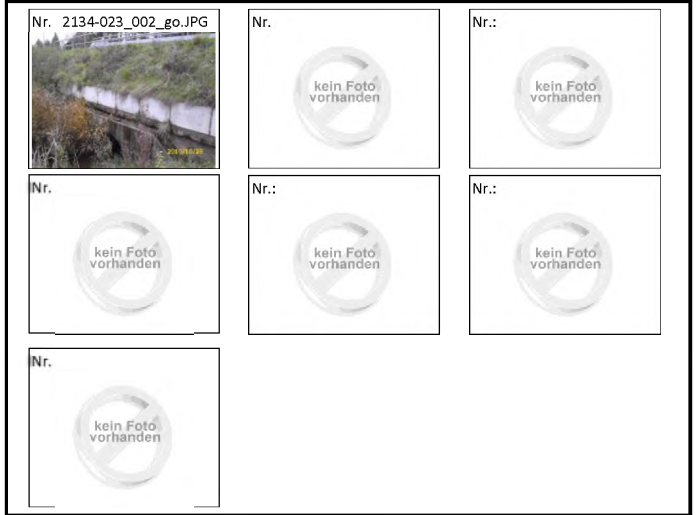
Nr.: 2134-023_001_go.JPG

Störfaktoren: Flutungsgefahr, Ungünstiges 'Länge zu Durchmesser'-Verhältnis

Bedeutung im Habitatverbund: sehr hoch
Verkehrsdichte: mittel
Brückenindex: 0,072
Durchlass-Tauglichkeit: ungeeignet

Geschwindigkeitsbegrenzung	<input type="checkbox"/>	Bermen an Ufer anbinden	<input type="checkbox"/>
Trockenröhre einbringen	<input checked="" type="checkbox"/>	Wiesenzufahrten verlegen	<input type="checkbox"/>
		Komplexmaßnahmen notwendig	<input type="checkbox"/>
