# Einschätzung von Durchlass-Bauwerken und Gefährdung des Fischotters

Aufnahme Nummer: 2134-024 Aufnahme-Datum: 28.10.2010

Gewässername: k.A.  
Lage: südostl. Metelsdorf  
Straße: k.A.  
sonstige Straße  
Totfunde: 0

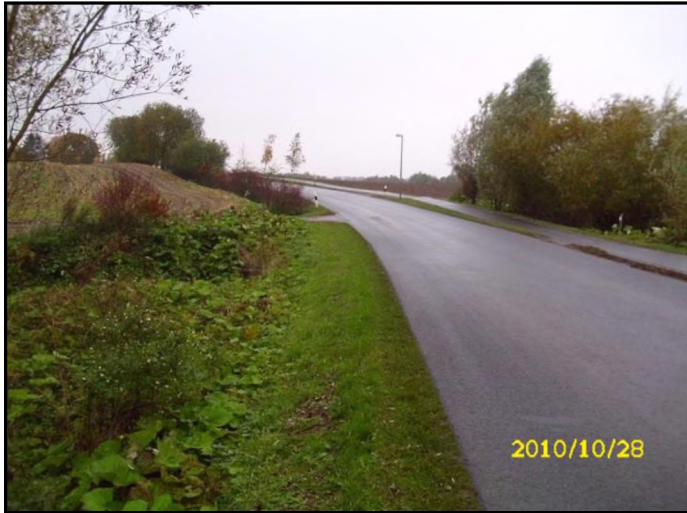
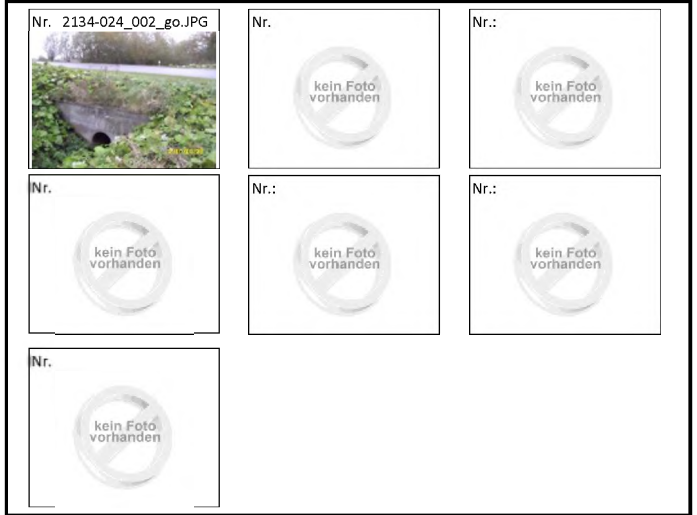
Nr.: 2134-024\_001\_go.JPG

Störfaktoren: Flutungsgefahr, Ungünstiges 'Länge zu Durchmesser'-Verhältnis

Bedeutung im Habitatverbund: sehr hoch  
Verkehrsdichte: mittel  
Brückenindex: 0,066  
Durchlass-Tauglichkeit: ungeeignet

Geschwindigkeitsbegrenzung	<input type="checkbox"/>	Bermen an Ufer anbinden	<input type="checkbox"/>
Trockenröhre einbringen	<input checked="" type="checkbox"/>	Wiesenzufahrten verlegen	<input type="checkbox"/>
		Komplexmaßnahmen notwendig	<input type="checkbox"/>
