Einschätzung von Durchlass-Bauwerken und Gefährdung des Fischotters

Aufnahme Nummer: 2134-025 Aufnahme-Datum: 28.10.2010

Gewässername: Wallensteingraben
Lage: Westl. Dorf Mecklenburg
Straße: K 21
Kreisstraße
Totfunde: 0

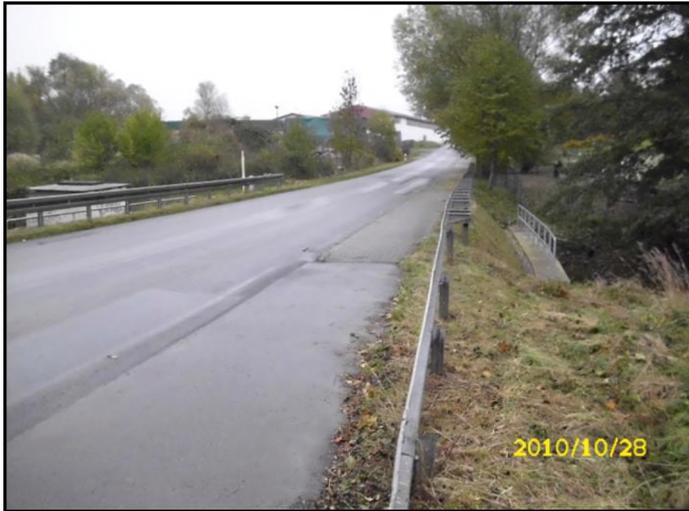
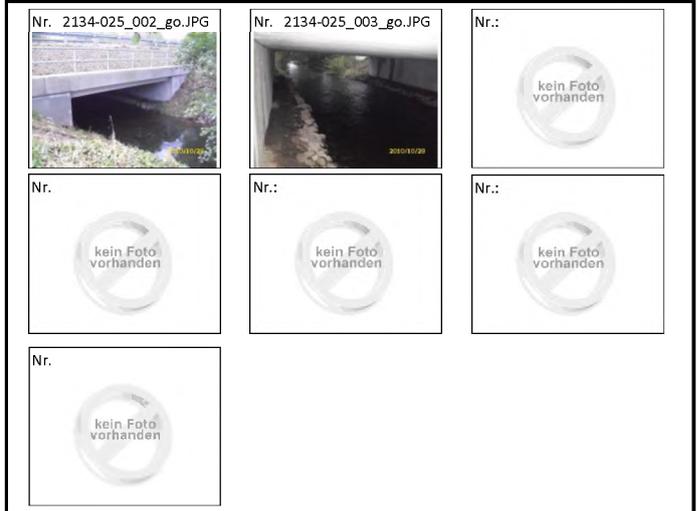
Nr.: 2134-025_001_go.JPG

Störfaktoren: Bermen fehlerhaft

Bedeutung im Habitatverbund: sehr hoch
Verkehrsdichte: mittel
Brückenindex: 0,747
Durchlass-Tauglichkeit: bedingt geeignet
