Einschätzung von Durchlass-Bauwerken und Gefährdung des Fischotters

Aufnahme Nummer: 2134-026 Aufnahme-Datum: 28.10.2010

Gewässername: Wallensteingraben
Lage: Dorf Mecklenburg süd
Straße: B 106
Bundesstraße
Totfunde: 0

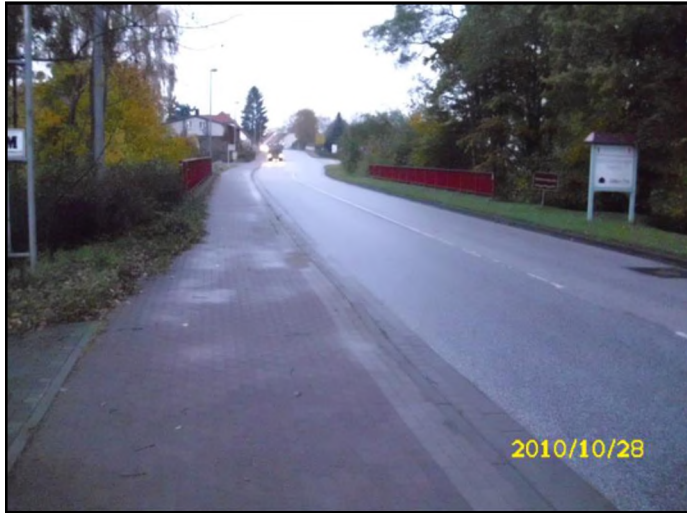
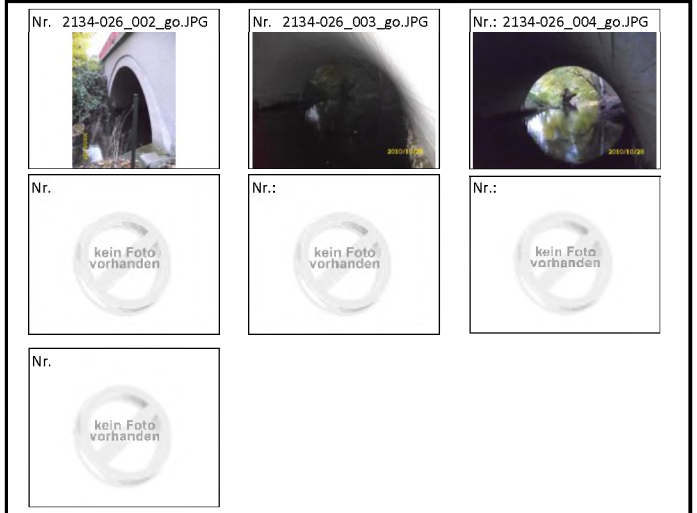
Nr.: 2134-026_001_go.JPG

sonstige Störfaktoren: Bermen fehlen

Bedeutung im Habitatverbund: sehr hoch
Verkehrsdichte: hoch
Brückenindex: 1,15
Durchlass-Tauglichkeit: bedingt geeignet
