# Einschätzung von Durchlass-Bauwerken und Gefährdung des Fischotters

Aufnahme Nummer: 2134-027 Aufnahme-Datum: 28.10.2010

Gewässername: k.A.  
Lage: südl. Rambow  
Straße: K 21  
Kreisstraße  
Todfunde: 0

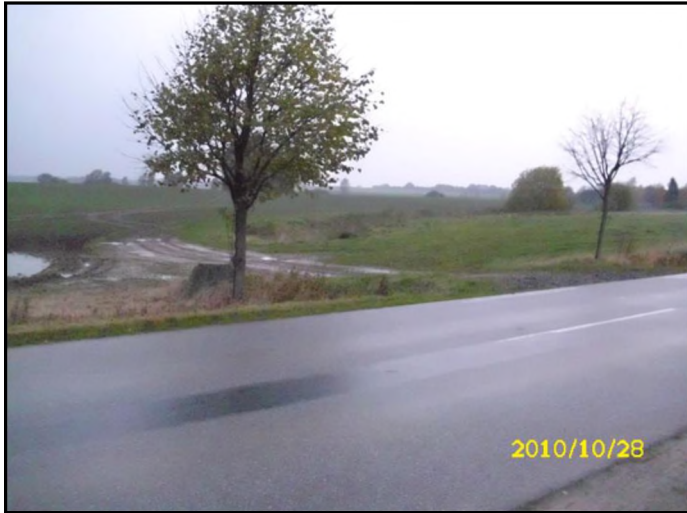
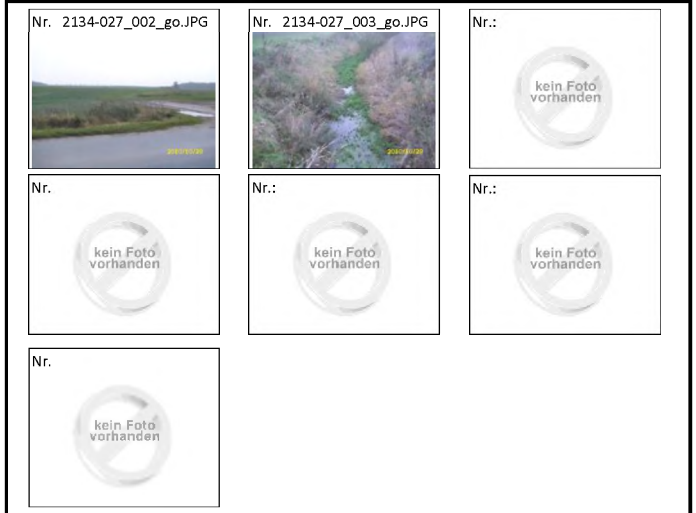
Nr.: 2134-027\_001\_go.JPG

Störfaktoren: Verrohrt, Straßengraben offen mit Gewässer verbunden (in 1 oder mehr Richtungen). Gefahr, dass Otter diese Rinnen hochwandern und dann am Ende auf die Straße laufen.

Böschung ungünstig für wandernde Tiere (zum Gewässer steiler und tiefer als Böschung zur Straße). , Zufahrt Wiese/Feld, der Otter aus dem Wasser und damit auf die Böschung und dichter an die Straße führt.

Bedeutung im Habitatverbund: mittel  
Verkehrsdichte: mittel  
Brückenindex: 0  
Durchlass-Tauglichkeit: ungeeignet

Trennung Wehr Durchlass	<input type="checkbox"/>	keine notwendig	<input type="checkbox"/>
Installation oberhalb Wehr	<input type="checkbox"/>	Markierstruktur Steinsch	<input type="checkbox"/>
Installation unterhalb Wehr	<input type="checkbox"/>	Markierstruktur Ufersubstrat	<input type="checkbox"/>
Entfernung Rechen	<input type="checkbox"/>	Markierstruktur Laufbohle fest	<input type="checkbox"/>
Entfernung sonstige Hindernisse	<input type="checkbox"/>	Markierstruktur Laufbohle schwimmend	<input type="checkbox"/>
Kastendurchlass/Maul eins. Berme	<input checked="" type="checkbox"/>	Markierstruktur Podest	<input type="checkbox"/>
Kastendurchlass/Maul beids. Berme	<input type="checkbox"/>	Verrohrung öffnen	<input type="checkbox"/>
Markierstruktur einseitig	<input type="checkbox"/>	Leit-/Schutzzäune notwendig	<input type="checkbox"/>
Markierstruktur beidseitig	<input type="checkbox"/>	Leitstrukturen/ -senken einrichten	<input checked="" type="checkbox"/>

Geschwindigkeitsbegrenzung	<input type="checkbox"/>	Bermen an Ufer anbinden	<input type="checkbox"/>
Trockenröhre einbringen	<input checked="" type="checkbox"/>	Wiesenzufahrten verlegen	<input type="checkbox"/>
		Komplexmaßnahmen notwendig	<input type="checkbox"/>
