Einschätzung von Durchlass-Bauwerken und Gefährdung des Fischotters

Aufnahme Nummer: 2134-028 Aufnahme-Datum: 28.10.2010

Gewässername: k.A.
Lage: Scharfstorf
Straße: k.A.
sonstige Straße
Totfunde: 0

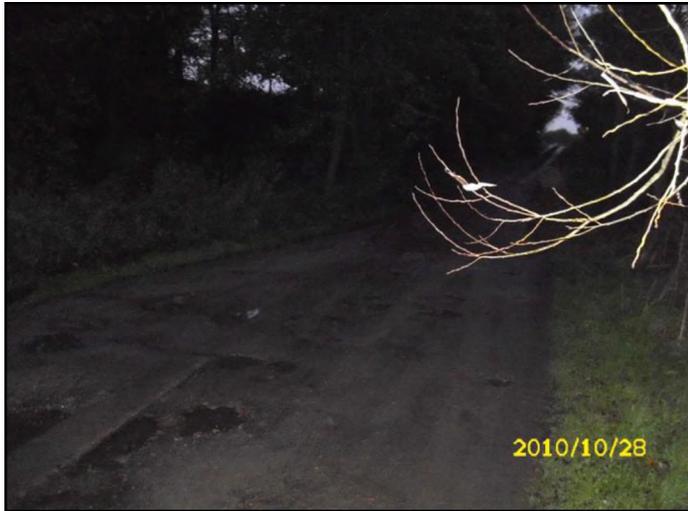
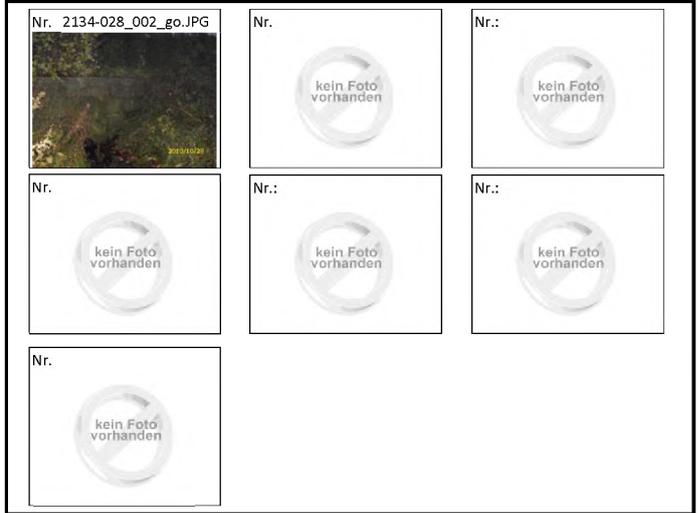
Nr.: 2134-028_001_go.JPG

Störfaktoren: Ungünstiges 'Länge zu Durchmesser'-Verhältnis, Turbulenzen oder Turbulenzengefahr nach Regen usw.

Brückentyp: Rohrdurchlass Durchlaß Durchmesser: k.A.

Lichte Breite [m]: 1,1
Lichte Höhe [m]: 0,9 Brückenlänge [m]: 10

Bedeutung im Habitatverbund: sehr hoch
Verkehrsdichte: gering
Brückenindex: 0,099
Durchlass-Tauglichkeit: ungeeignet

Priorität Festlegung: hoch

Geschwindigkeitsbegrenzung	<input type="checkbox"/>	Bermen an Ufer anbinden	<input type="checkbox"/>
Trockenröhre einbringen	<input checked="" type="checkbox"/>	Wiesenzufahrten verlegen	<input type="checkbox"/>
		Komplexmaßnahmen notwendig	<input type="checkbox"/>
