Einschätzung von Durchlass-Bauwerken und Gefährdung des Fischotters

Aufnahme Nummer: 2134-029 Aufnahme-Datum: 29.10.2010

Gewässername: k.A.
Lage: Grapen stieten
Straße: K 21
Kreisstraße
Todfunde: 0

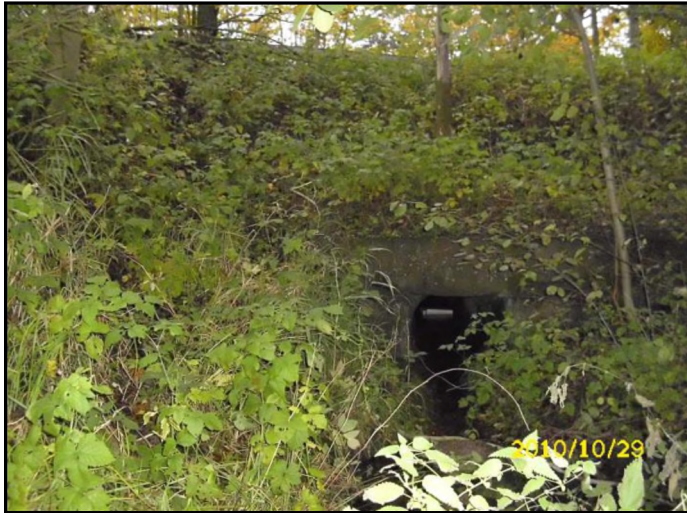
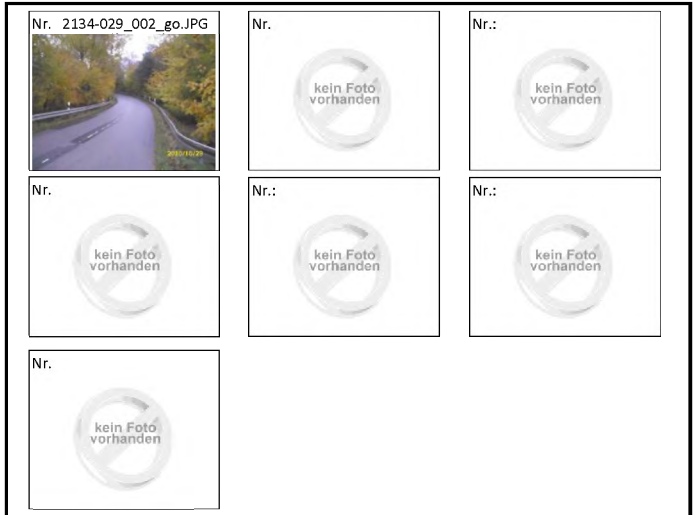
Nr.: 2134-029_001_go.JPG

Störfaktoren: Ungünstiges 'Länge zu Durchmesser'-Verhältnis, Turbulenzen oder Turbulenzengefahr nach Regen usw.

Brückentyp: Kastendurchlass Durchlaß Durchmesser: k.A.
Rohrdurchlass

Lichte Breite [m]: 0,7
Lichte Höhe [m]: 0,15 Brückenlänge [m]: 15

Bedeutung im Habitatverbund: mittel
Verkehrsdichte: mittel
Brückenindex: 0,007
Durchlass-Tauglichkeit: ungeeignet

Priorität Festlegung: hoch

| Kastendurchlass/Maul beids. Berme | <input checked="" type="checkbox"/> | Verrohrung öffnen | <input type="checkbox"/> |
| Trockenröhre einbringen | <input checked="" type="checkbox"/> | Wiesenzufahrten verlegen | <input type="checkbox"/> |
