Einschätzung von Durchlass-Bauwerken und Gefährdung des Fischotters

Aufnahme Nummer: 2134-030

Aufnahme-Datum: 29.10.2010

Gewässername: k.A.
Lage: Saunstorf
Straße: B 208
Bundesstraße
Totfunde: 0

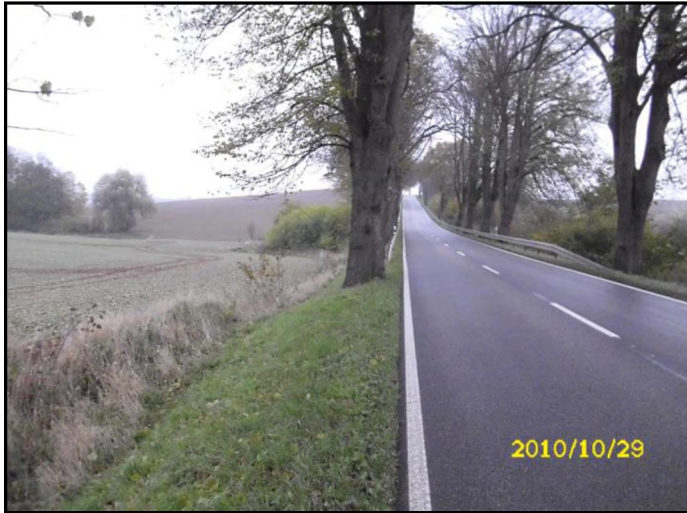
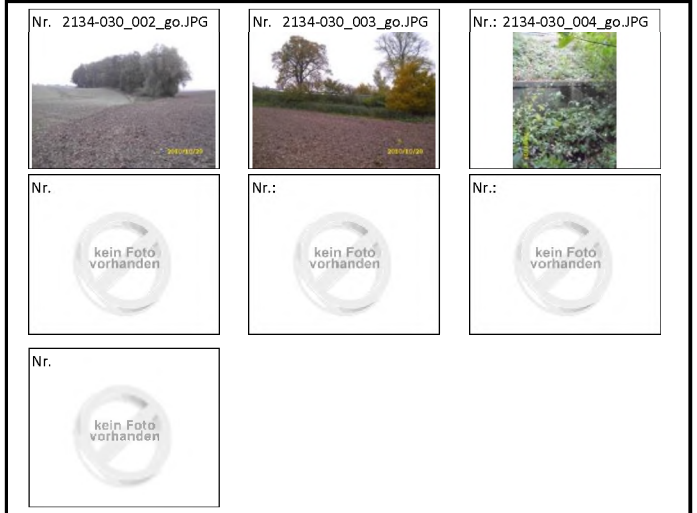
Nr.: 2134-030_001_go.JPG

Störfaktoren: Verrohrt , Ungünstiges 'Länge zu Durchmesser'-Verhältnis

Straßengraben offen mit Gewässer verbunden (in 1 oder mehr Richtungen). Gefahr, dass Otter diese Rinnen hochwandern und dann am Ende auf die Straße laufen.

Bedeutung im Habitatverbund: gering
Verkehrsdichte: mittel
Brückenindex: 0,02
Durchlass-Tauglichkeit: ungeeignet

Trennung Wehr Durchlass	<input type="checkbox"/>	keine notwendig	<input type="checkbox"/>
Installation oberhalb Wehr	<input type="checkbox"/>	Markierstruktur Steinsch	<input type="checkbox"/>
Installation unterhalb Wehr	<input type="checkbox"/>	Markierstruktur Ufersubstrat	<input type="checkbox"/>
Entfernung Rechen	<input type="checkbox"/>	Markierstruktur Laufbohle fest	<input type="checkbox"/>
Entfernung sonstige Hindernisse	<input type="checkbox"/>	Markierstruktur Laufbohle schwimmend	<input type="checkbox"/>
Kastendurchlass/Maul eins. Berme	<input type="checkbox"/>	Markierstruktur Podest	<input type="checkbox"/>
Kastendurchlass/Maul beids. Berme	<input checked="" type="checkbox"/>	Verrohrung öffnen	<input type="checkbox"/>
Markierstruktur einseitig	<input type="checkbox"/>	Leit-/Schutzzäune notwendig	<input type="checkbox"/>
Markierstruktur beidseitig	<input type="checkbox"/>	Leitstrukturen/ -senken einrichten	<input checked="" type="checkbox"/>

Geschwindigkeitsbegrenzung	<input type="checkbox"/>	Bermen an Ufer anbinden	<input type="checkbox"/>
Trockenröhre einbringen	<input checked="" type="checkbox"/>	Wiesenzufahrten verlegen	<input type="checkbox"/>
		Komplexmaßnahmen notwendig	<input type="checkbox"/>
