# Einschätzung von Durchlass-Bauwerken und Gefährdung des Fischotters

Aufnahme Nummer: 2134-031

Aufnahme-Datum: 29.10.2010

Gewässername: k.A.  
Lage: Neu Saunstorf  
Straße: B 208  
Bundesstraße  
Todfunde: 1

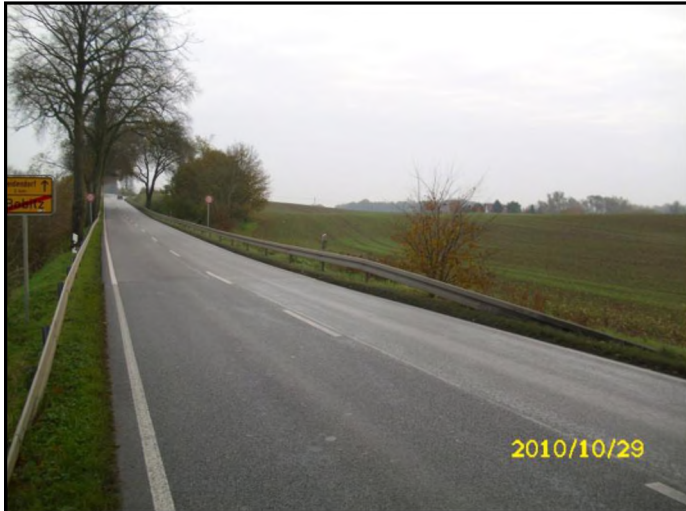
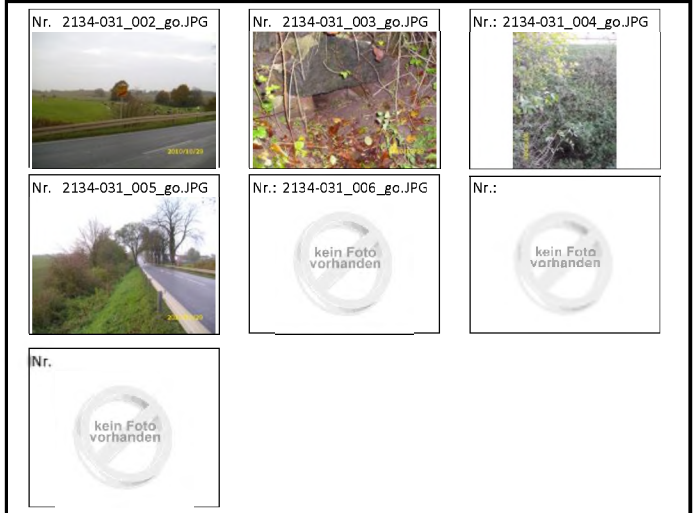
Nr.: 2134-031\_001\_go.JPG

Straßengraben offen mit Gewässer verbunden (in 1 oder mehr Richtungen). Gefahr, dass Otter diese Rinnen hochwandern und dann am Ende auf die Straße laufen.

Ein Durchlass verbindet zwei Straßengräben. wo einst eine feuchte Stelle war. Dieser Durchlass kann als Trockendurchlass genutzt werden, hat aber einen ungünstigen Durchmesser. Tiere, die aus Richtung Klein Krankow und Bobitz die Feuchtgebiete und Sölle durchqueren, erreichen diesen Durchlass über eine Hecke mit altem Wasserlauf. Nach Durchquerung des Rohres endet der Graben im Straßengraben. Dort ist es wahrscheinlich, dass Tiere diesem folgen, statt hochzuklettern zum Feld (und zum nächsten Sölle). Eine eindeutige Lösung für dieses Problem ist nicht erkennbar. Sinnvoll wäre der Graben nach links (NW) unsichtbar oder mit kurzem Zaun nach rechts anzubinden und damit die Tiere zu einer natürlichen Senke zu führen.

Geschwindigkeitsbegrenzung	<input type="checkbox"/>	Bermen an Ufer anbinden	<input type="checkbox"/>
Trockenröhre einbringen	<input checked="" type="checkbox"/>	Wiesenzufahrten verlegen	<input type="checkbox"/>
		Komplexmaßnahmen notwendig	<input type="checkbox"/>
