# Einschätzung von Durchlass-Bauwerken und Gefährdung des Fischotters

Aufnahme Nummer: 2134-032

Aufnahme-Datum: 29.10.2010

Gewässername: k.A.  
Lage: westl. Neu Saunstorf  
Straße: L 031  
Landesstraße  
Totfunde: 0

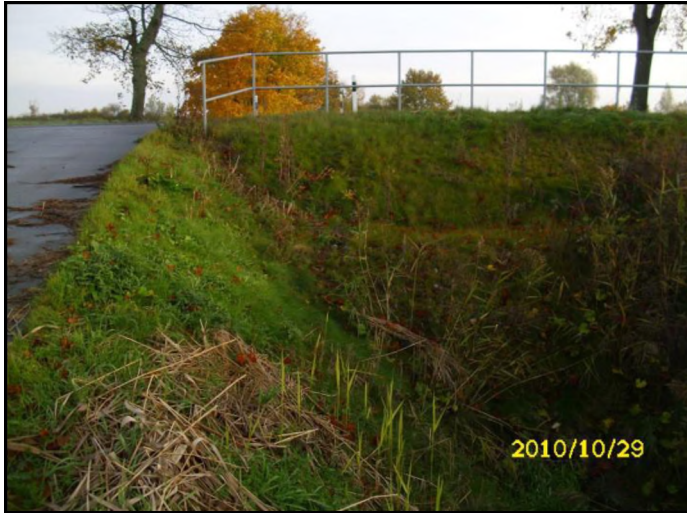
Nr.: 2134-032\_001\_go.JPG

Störfaktoren: Flutungsgefahr , Ungünstiges 'Länge zu Durchmesser'-Verhältnis

Zufahrt Wiese/Feld, der Otter aus dem Wasser und damit auf die Böschung und dichter an die Straße führt.

Bedeutung im Habitatverbund: mittel  
Verkehrsdichte: mittel  
Brückenindex: 0,007  
Durchlass-Tauglichkeit: ungeeignet

| Kastendurchlass/Maul eins. Berme | <input checked="" type="checkbox"/> | Markierstruktur Podest | <input type="checkbox"/> |
| Trockenröhre einbringen | <input checked="" type="checkbox"/> | Wiesenzufahrten verlegen | <input type="checkbox"/> |
