Einschätzung von Durchlass-Bauwerken und Gefährdung des Fischotters

Aufnahme Nummer: 2134-033

Aufnahme-Datum: 29.10.2010

Gewässername: k.A.
Lage: westl. Neu Saunstorf Bahn
Straße: k.A.
Gleisanlage
Todfunde: 0

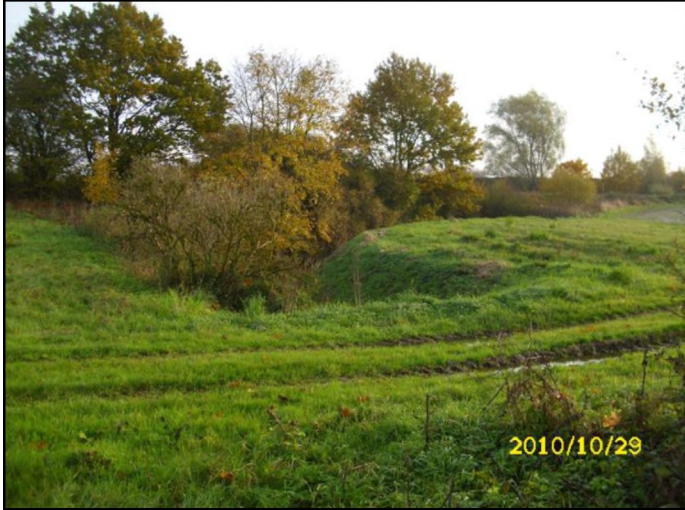
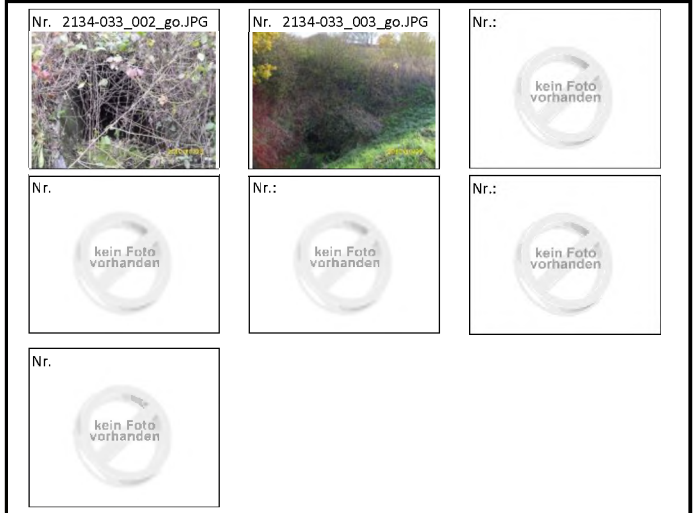
Nr.: 2134-033_001_go.JPG

Störfaktoren: Ungünstiges 'Länge zu Durchmesser'-Verhältnis

Bedeutung im Habitatverbund: mittel
Verkehrsdichte: gering
Brückenindex: 0,118
Durchlass-Tauglichkeit: ungeeignet

Geschwindigkeitsbegrenzung	<input type="checkbox"/>	Bermen an Ufer anbinden	<input type="checkbox"/>
Trockenröhre einbringen	<input checked="" type="checkbox"/>	Wiesenzufahrten verlegen	<input type="checkbox"/>
		Komplexmaßnahmen notwendig	<input type="checkbox"/>
