Einschätzung von Durchlass-Bauwerken und Gefährdung des Fischotters

Aufnahme Nummer: 2134-036 Aufnahme-Datum: 29.10.2010

Gewässername: Wallensteingraben
Lage: Moidentin Süd
Straße: k.A.
Gleisanlage
Todfunde: 0

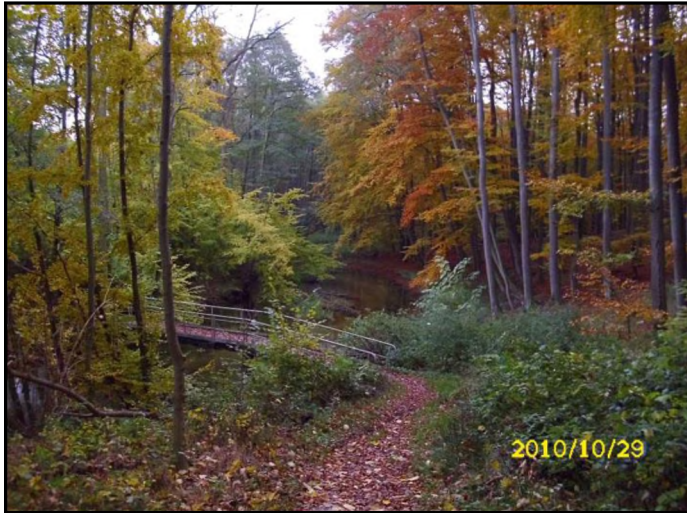
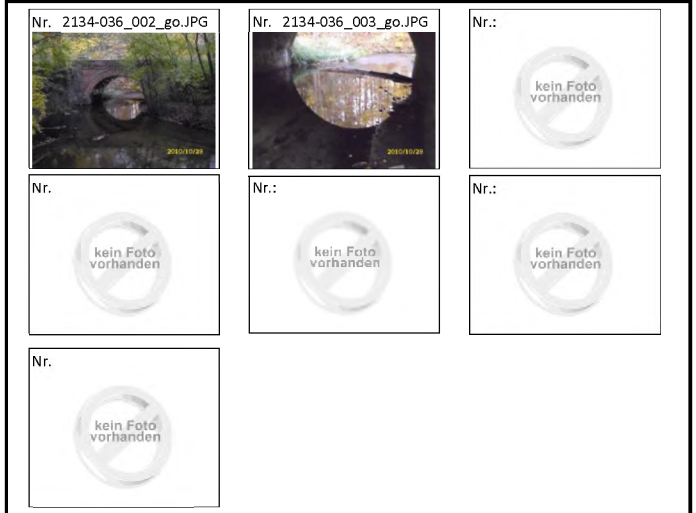
Nr.: 2134-036_001_go.JPG

Störfaktoren: Turbulenzen oder Turbulenzengefahr nach Regen usw. , Böschung ungünstig für wandernde Tiere (zum Gewässer steiler und tiefer als Böschung zur Straße) . , Bermen fehlen

Bedeutung im Habitatverbund: sehr hoch
Verkehrsdichte: gering
Brückenindex: 1,455
Durchlass-Tauglichkeit: bedingt geeignet
