Einschätzung von Durchlass-Bauwerken und Gefährdung des Fischotters

Aufnahme Nummer: 2134-038 Aufnahme-Datum: 29.10.2010

Gewässername: Wallensteingraben
Lage: Moidentin
Straße: k.A.
sonstige Straße
Todfunde: 0

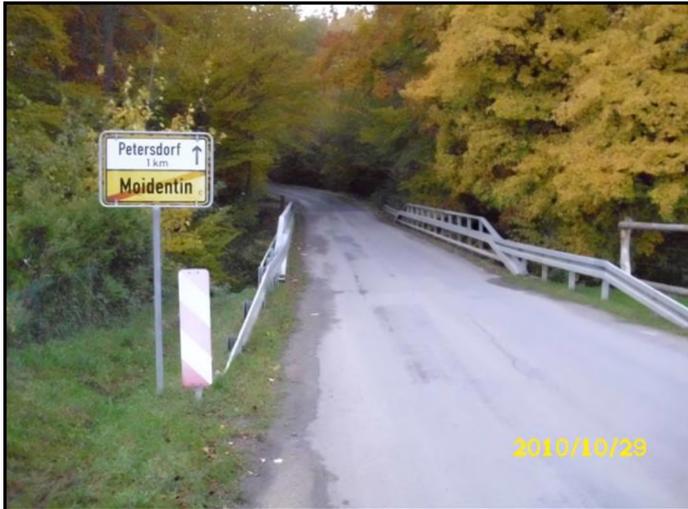
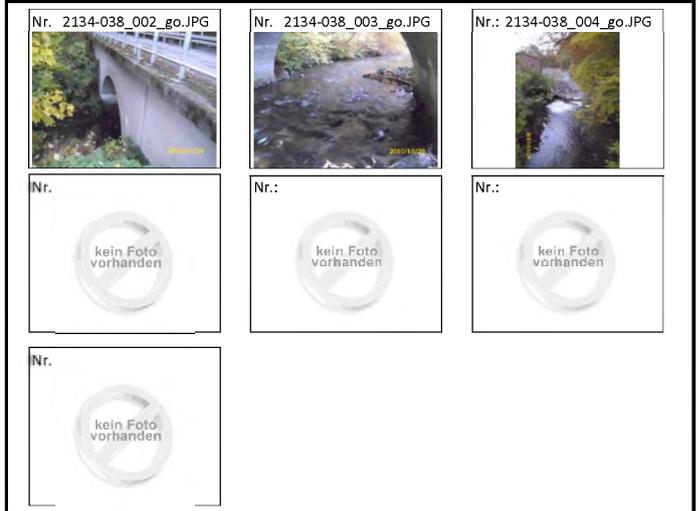
Nr.: 2134-038_001_go.JPG

Störfaktoren: Turbulenzen oder Turbulenzengefahr nach Regen usw. , Parallelweg, der Otter aus dem Wasser und damit auf die Böschung und dichter an die Straße führt. , Bermen fehlen

Bedeutung im Habitatverbund: sehr hoch
Verkehrsdichte: mittel
Brückenindex: 2,5
Durchlass-Tauglichkeit: ungeeignet

Priorität Festlegung: oberste Priorität
