Einschätzung von Durchlass-Bauwerken und Gefährdung des Fischotters

Aufnahme Nummer: 2134-039 Aufnahme-Datum: 29.10.2010

Gewässername: k.A.
Lage: nördl. Moidentin
Straße: k.A.
Gleisanlage
Todfunde: 0

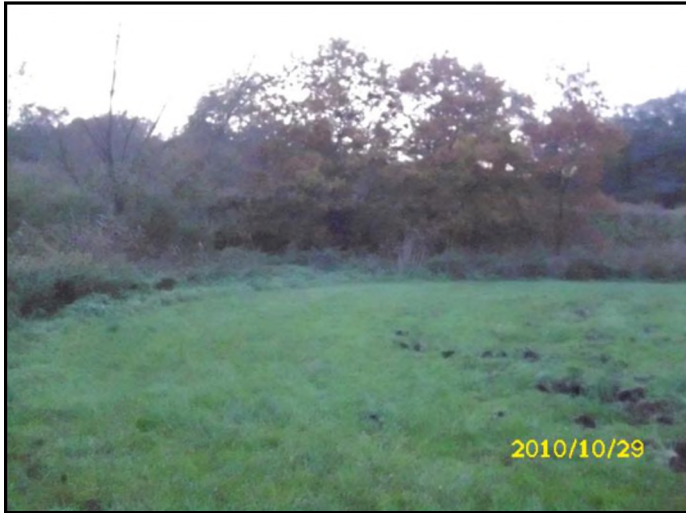
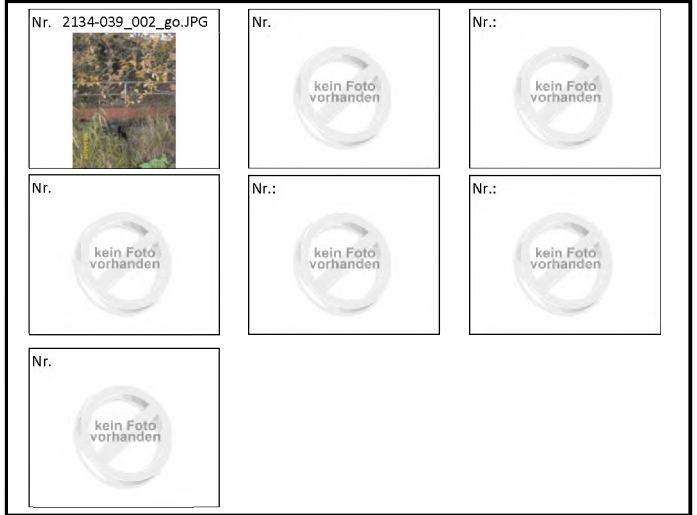
Nr.: 2134-039_001_go.JPG

Brückentyp: Kastendurchlass Durchlaß Durchmesser: k.A.

Lichte Breite [m]: 0,6
Lichte Höhe [m]: 0,4 Brückenlänge [m]: 10

Bedeutung im Habitatverbund: mittel
Verkehrsdichte: gering
Brückenindex: 0,024
Durchlass-Tauglichkeit: ungeeignet

Geschwindigkeitsbegrenzung	<input type="checkbox"/>	Bermen an Ufer anbinden	<input type="checkbox"/>
Trockenröhre einbringen	<input checked="" type="checkbox"/>	Wiesenzufahrten verlegen	<input type="checkbox"/>
		Komplexmaßnahmen notwendig	<input type="checkbox"/>
