# Einschätzung von Durchlass-Bauwerken und Gefährdung des Fischotters

Aufnahme Nummer: 2134-040

Aufnahme-Datum: 01.11.2010

Gewässername: k.A.  
Lage: Wismar süd schweriner Str. höhe Wiesenweg  
Straße: L 12  
Landesstraße  
Todfunde: 0

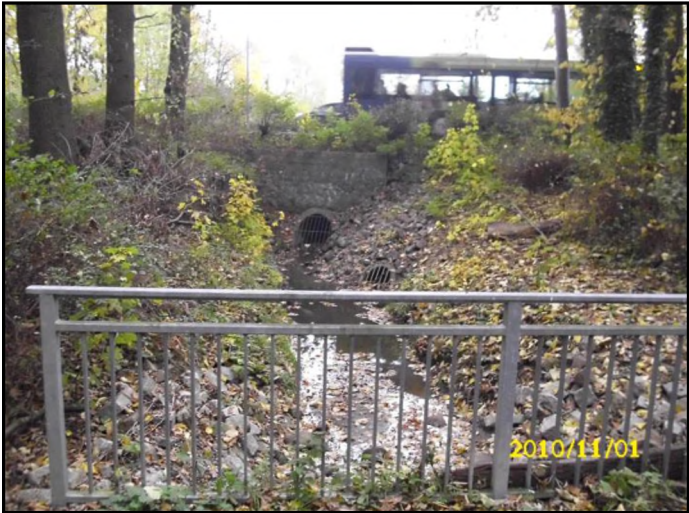
Nr.: 2134-040\_001\_go.JPG

Knick im Gewässerverlauf. Gefahr, dass Otter den kürzesten Weg wählen

Bedeutung im Habitatverbund: gering  
Verkehrsdichte: hoch  
Brückenindex: 0  
Durchlass-Tauglichkeit: ungeeignet

| Kastendurchlass/Maul eins. Berme | <input checked="" type="checkbox"/> | Markierstruktur Podest | <input type="checkbox"/> |
