Einschätzung von Durchlass-Bauwerken und Gefährdung des Fischotters

Aufnahme Nummer: 2134-041

Aufnahme-Datum: 01.11.2010

Gewässername: k.A.
Lage: Wismar süd Bahn nahe Mühlenteich
Straße: k.A.
Gleisanlage
Todfunde: 0

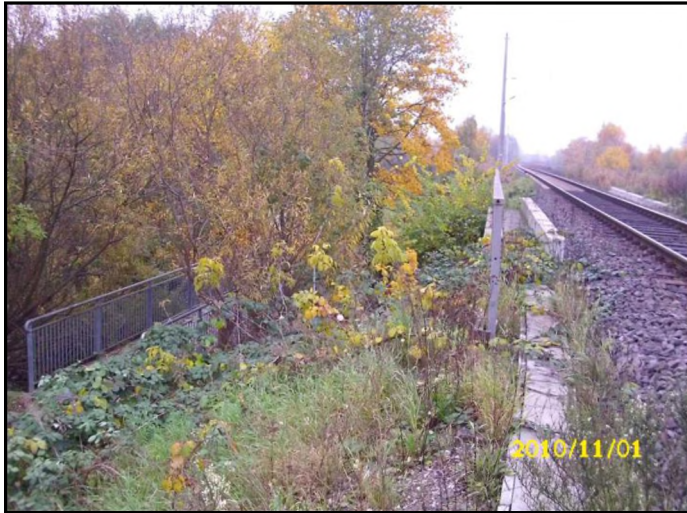
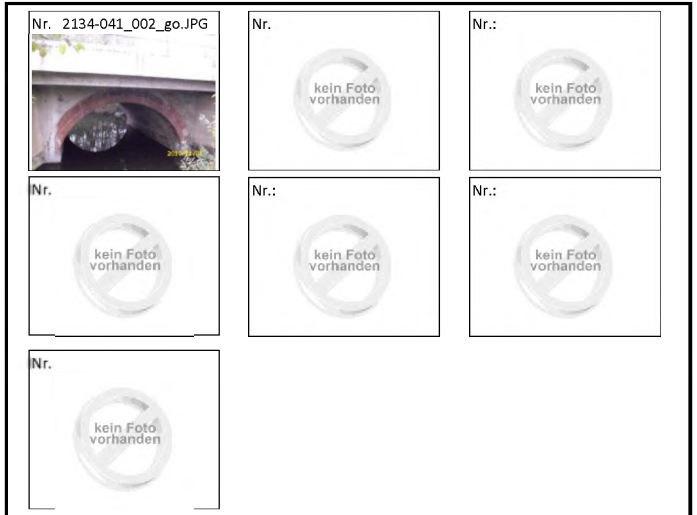
Nr.: 2134-041_001_go.JPG

Störfaktoren: Parallelweg, der Otter aus dem Wasser und damit auf die Böschung und dichter an die Straße führt. , Bermen fehlen

Bedeutung im Habitatverbund: sehr hoch
Verkehrsdichte: gering
Brückenindex: 1,2
Durchlass-Tauglichkeit: ungeeignet
