# Einschätzung von Durchlass-Bauwerken und Gefährdung des Fischotters

Aufnahme Nummer: 2134-044

Aufnahme-Datum: 01.11.2010

Gewässername: Triwalker Graben  
Lage: Triwalk  
Straße: k.A.  
sonstige Straße  
Todfunde: 1

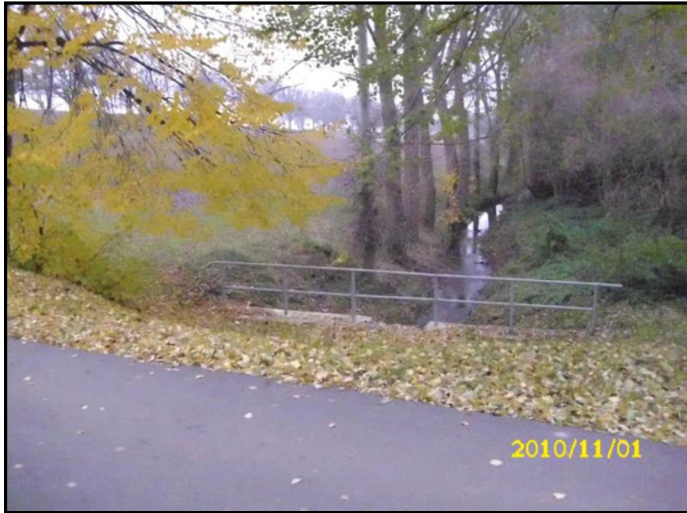
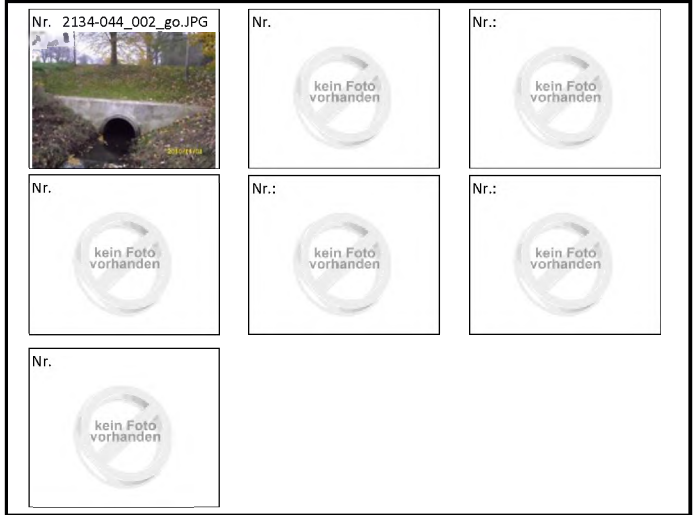
Nr.: 2134-044\_001\_go.JPG

Störfaktoren: Flutungsgefahr, Ungünstiges 'Länge zu Durchmesser'-Verhältnis

Brückentyp: Rohrdurchlass  
Durchlaß Durchmesser: k.A.

Lichte Breite [m]: 1,3  
Lichte Höhe [m]: 1  
Bermen-Anzahl: keine  
Bermenform: keine  
keine

Bedeutung im Habitatverbund: mittel  
Verkehrsdichte: mittel  
Brückenindex: 0,054  
Durchlass-Tauglichkeit: ungeeignet

**Priorität Festlegung: hoch**

Geschwindigkeitsbegrenzung	<input type="checkbox"/>	Bermen an Ufer anbinden	<input type="checkbox"/>
Trockenröhre einbringen	<input checked="" type="checkbox"/>	Wiesenzufahrten verlegen	<input type="checkbox"/>
		Komplexmaßnahmen notwendig	<input type="checkbox"/>
