Einschätzung von Durchlass-Bauwerken und Gefährdung des Fischotters

Aufnahme Nummer: 2134-045

Aufnahme-Datum: 29.10.2010

Gewässername: k.A.
Lage: Hof Mecklenburg
Straße: B 106
Bundesstraße
Todfunde: 0

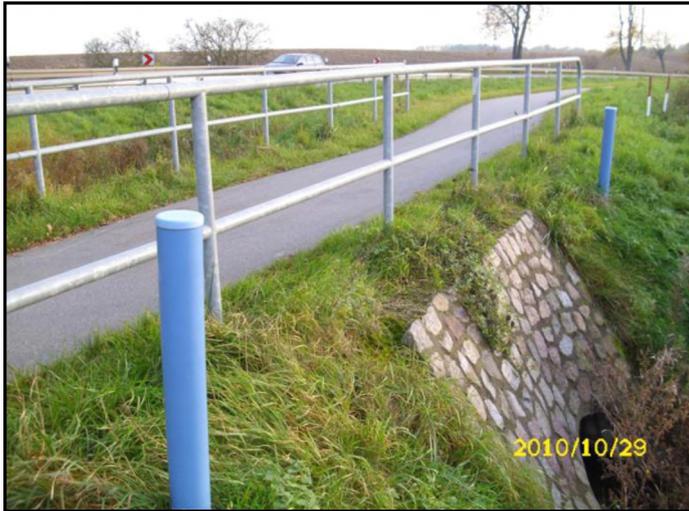
Nr.: 2134-045_001_go.JPG

Störfaktoren: Flutungsgefahr , Straßengraben offen mit Gewässer verbunden (in 1 oder mehr Richtungen). Gefahr, dass Otter diese Rinnen hochwandern und dann am Ende auf die Straße laufen.

Ungünstiges 'Länge zu Durchmesser'-Verhältnis , Parallelweg, der Otter aus dem Wasser und damit auf die Böschung und dichter an die Straße führt.

Bedeutung im Habitatverbund: mittel
Verkehrsdichte: hoch
Brückenindex: 0,036
Durchlass-Tauglichkeit: ungeeignet

Geschwindigkeitsbegrenzung	<input type="checkbox"/>	Bermen an Ufer anbinden	<input type="checkbox"/>
Trockenröhre einbringen	<input checked="" type="checkbox"/>	Wiesenzufahrten verlegen	<input type="checkbox"/>
		Komplexmaßnahmen notwendig	<input type="checkbox"/>

Durchlass im Radweg (Maulprofil, 1,5m * 1,2m * 0,5m) wenig geeignet. Ggf. mit lokalem Otter/Naturkenner klären, inwieweit es sinnvoll ist, die feuchte Senke und das blind endende Gewässer über den Straßengraben und 2 weitere Trockendurchlass miteinander zu verbinden. Dann ist auch sicherzustellen, dass die Straßengräben, die in "falsche Richtungen" führen, unsichtbar angebunden werden.
