Einschätzung von Durchlass-Bauwerken und Gefährdung des Fischotters

Aufnahme Nummer: 2135-001

Aufnahme-Datum: 27.10.2010

Gewässername: k.A.
Lage: B105 Zufahrt Hornstorf
Straße: B 105
Bundesstraße
Totfunde: 1

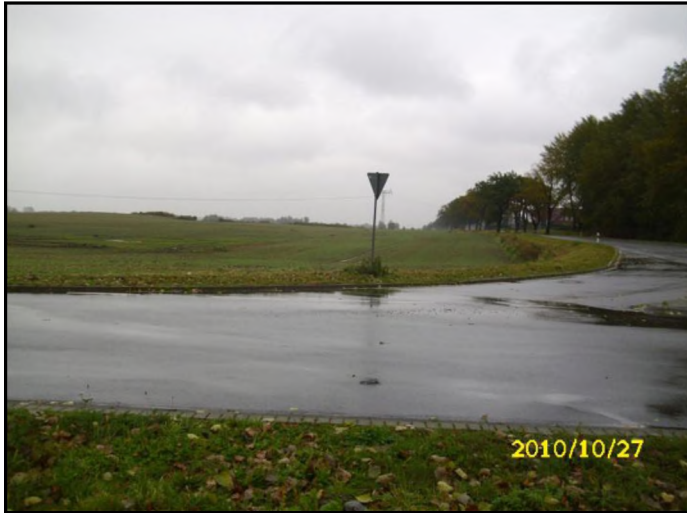
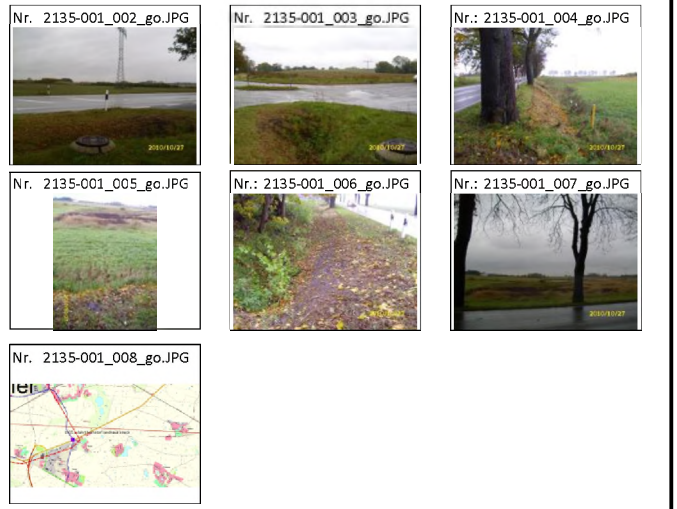
Nr.: 2135-001_001_go.JPG

sonstige Störfaktoren: Straßengraben offen mit Gewässer verbunden (in 1 oder mehr Richtungen). Gefahr, dass Otter diese Rinnen hochwandern und dann am Ende auf die Straße laufen.

Es liegen mehrere Kleingewässer in der Agrarlandschaft, insbesondere 400m westlich dieses Punktes. Es ist wahrscheinlich, dass der Totfundotter diese durchquert hat und dann am Straßengraben entlang hierher gewechselt hat. An dieser Stelle, wo auch regelmäßig Dachse u.a. wechseln (Bild), wäre eine Faunapassage wichtig. Dann muß aber auch genauer untersucht werden, ob die Tiere mit einer kurzen Leitsenke noch ein gewisses Stück in die richtige Richtung geführt werden müssen.

Trennung Wehr Durchlass	<input type="checkbox"/>	keine notwendig	<input type="checkbox"/>
Installation oberhalb Wehr	<input type="checkbox"/>	Markierstruktur Steinsch	<input type="checkbox"/>
Installation unterhalb Wehr	<input type="checkbox"/>	Markierstruktur Ufersubstrat	<input type="checkbox"/>
Entfernung Rechen	<input type="checkbox"/>	Markierstruktur Laufbohle fest	<input type="checkbox"/>
Entfernung sonstige Hindernisse	<input type="checkbox"/>	Markierstruktur Laufbohle schwimmend	<input type="checkbox"/>
Kastendurchlass/Maul eins. Berme	<input type="checkbox"/>	Markierstruktur Podest	<input type="checkbox"/>
Kastendurchlass/Maul beids. Berme	<input type="checkbox"/>	Verrohrung öffnen	<input type="checkbox"/>
Markierstruktur einseitig	<input type="checkbox"/>	Leit-/Schutzzäune notwendig	<input type="checkbox"/>
Markierstruktur beidseitig	<input type="checkbox"/>	Leitstrukturen/ -senken einrichten	<input checked="" type="checkbox"/>

Geschwindigkeitsbegrenzung	<input type="checkbox"/>	Bermen an Ufer anbinden	<input type="checkbox"/>
Trockenröhre einbringen	<input checked="" type="checkbox"/>	Wiesenzufahrten verlegen	<input type="checkbox"/>
		Komplexmaßnahmen notwendig	<input type="checkbox"/>
