Einschätzung von Durchlass-Bauwerken und Gefährdung des Fischotters

Aufnahme Nummer: 2135-003

Aufnahme-Datum: 27.10.2010

Gewässername: k.A.
Lage: nördl. Dargetzow 1.
Straße: K 35
Kreisstraße
Todfunde: 0

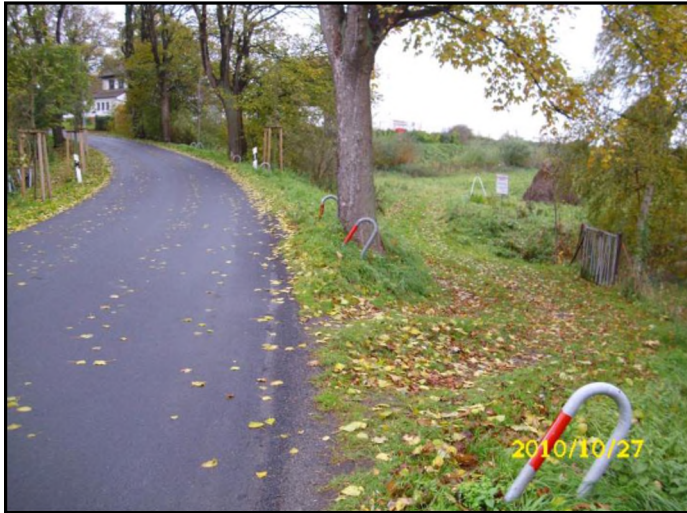
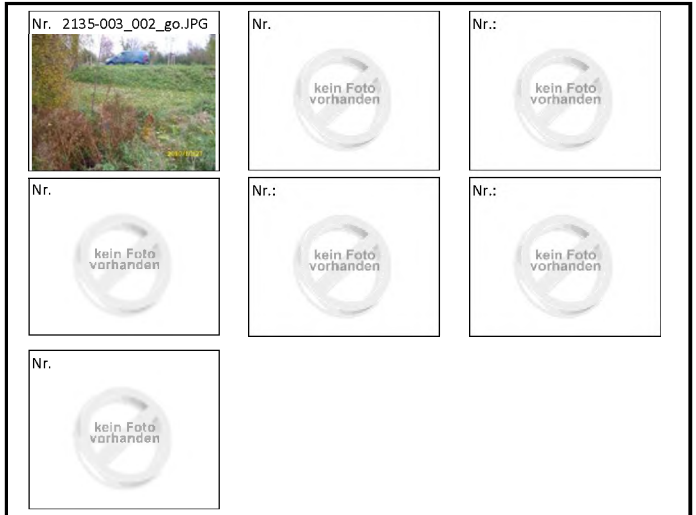
Nr.: 2135-003_001_go.JPG

Störfaktoren: Flutungsgefahr, Ungünstiges 'Länge zu Durchmesser'-Verhältnis

Durchlass vollständig geflutet?

Bedeutung im Habitatverbund: mittel
Verkehrsdichte: mittel
Brückenindex: 0,011
Durchlass-Tauglichkeit: ungeeignet

Geschwindigkeitsbegrenzung	<input type="checkbox"/>	Bermen an Ufer anbinden	<input type="checkbox"/>
Trockenröhre einbringen	<input checked="" type="checkbox"/>	Wiesenzufahrten verlegen	<input type="checkbox"/>
		Komplexmaßnahmen notwendig	<input type="checkbox"/>
