# Einschätzung von Durchlass-Bauwerken und Gefährdung des Fischotters

Aufnahme Nummer: 2135-006

Aufnahme-Datum: 02.11.2010

Gewässername: k.A.  
Lage: Greese NW a20  
Straße: A 20  
Autobahn  
Todfunde: 0

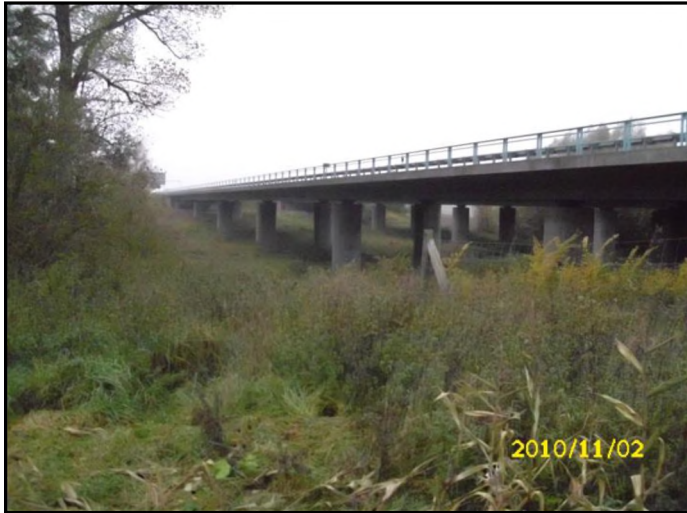
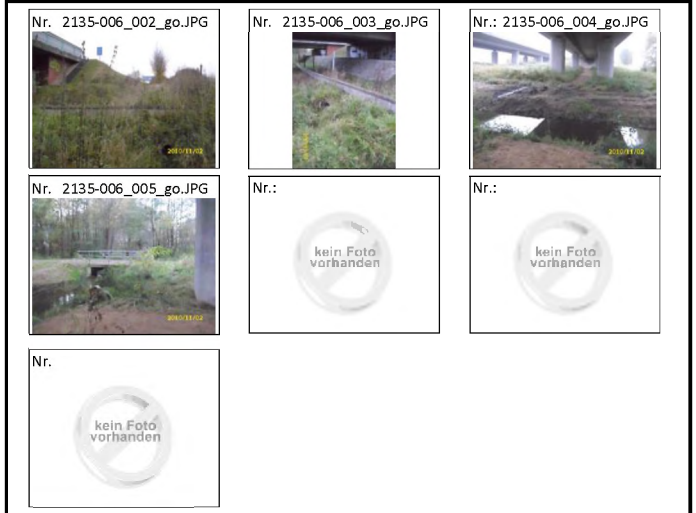
Nr.: 2135-006\_001\_go.JPG

Störfaktoren: Parallelweg, der Otter aus dem Wasser und damit auf die Böschung und dichter an die Straße führt. , Zaun durch 2 Durchlass undicht

Straßengraben offen mit Gewässer verbunden (in 1 oder mehr Richtungen). Gefahr, dass Otter diese Rinnen hochwandern und dann am Ende auf die Straße laufen.

Ausgeprägter (Dachs-/Fuchs-)Wechsel durch den Zaun. Wenn alles dicht ist, dann Durchlassqualität "1".
