## Einschätzung von Durchlass-Bauwerken und Gefährdung des Fischotters

Aufnahme Nummer: 2135-009 Aufnahme-Datum: 02.11.2010 Gewässername: k.A. Wietow Wald Lage: Straße: L 103 Landesstraße Todfunde: Gewässerstruktur Gewässertyp: Bach Gewässerbreite [m]: 1,3 Gewässertiefe [m]: 0,1 Gewässerverlauf: mäandrierend Gewässer-Profil: k.A. beidseitig strukturiert Fließgeschwindigkeit: schnell fließend Uferbefestigung: Keine Befestigung oder strukturarmes Ufer., natürliche Gehölze Störfaktoren: Ungünstiges 'Länge zu Durchmesser'-Verhältnis, Turbulenzen oder Turbulenzengefahr nach Regen usw. keine sonstige Störfaktoren: keine Durchlass vollständig geflutet? Brückenstruktur Durchlaß Durchmesser: Brückentyp: Bogenbrücke k.A. Kastenbrücke Lichte Breite [m]: 1,2 Lichte Höhe [m]: 1,2 Brückenlänge [m]: 16 Bermen-Anzahl: keine Bermenform: keine keine Bermen-Neigung: keine Bermen-Breite [m]: keine keine keine Bermen-Verfügbar: keine keine Straßenstruktur Gewässer-Straßen-Verlauf: Gewässer kreuzt 6 Straßenbreite: Straßenführung: k.A. Straßen-Dammhöhe [m]: 4

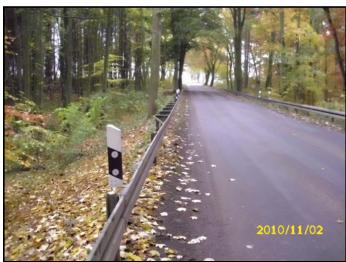
Nr.: 2135-009\_001\_go.JPG

Aufnahme Nummer: 2135-009		Aufnahme-Datum:	02.11.2010
Sonstige			
Lage zu Siedlungen:	k.A.		
Kombinierte Brücken:	keine kombinierte Brücke		
Gewässerverbund:	Verbund von Feuchtgebieten; auch mit Seen/Teichen mehrere Gewässersysteme		
Passagemöglichkeit für:	nur Fische		
Bottleneck:			
Fähengebiet:			
Auswertung/Ergebnisse			
Bedeutung im Habitatverbund:	sehr hoch		
Verkehrsdichte:	mittel		
Brückenindex:	0,09		
Durchlass-Tauglichkeit:	ungeeignet		
Priorität Festlegung:	sehr hoch		
Maßnahmenvorschläge		keine notwendig	
Trennung Wehr Durchlass		Markierstruktur Steinsch	
Installation oberhalb Wehr		Markierstruktur Ufersubstrat	
Installation unterhalb Wehr		Markierstruktur Laufbohle fest	✓
Entfernung Rechen		Markierstruktur Laufbohle schwimmer	
Entfernung sonstige Hindernisse		Markierstruktur Podest	
Kastendurchlass/Maul eins. Berme	✓	Verrohrung öffnen	
Kastendurchlass/Maul beids. Berme		Leit-/Schutzzäune notwendig

Markierstruktur einseitig		Leitstrukturen/ -senken einrichten	
Markierstruktur beidseitig		Bermen an Ufer anbinden	
Geschwindigkeitsbegrenzung		Wiesenzufahrten verlegen	
Trockenröhre einbringen		Komplexmaßnahmen notwendig	
Damadanasa
