# Einschätzung von Durchlass-Bauwerken und Gefährdung des Fischotters

Aufnahme Nummer: 2135-010 Aufnahme-Datum: 02.11.2010

Gewässername: k.A.  
Lage: östl. Lübow  
Straße: k.A.  
sonstige Straße  
Totfunde: 0

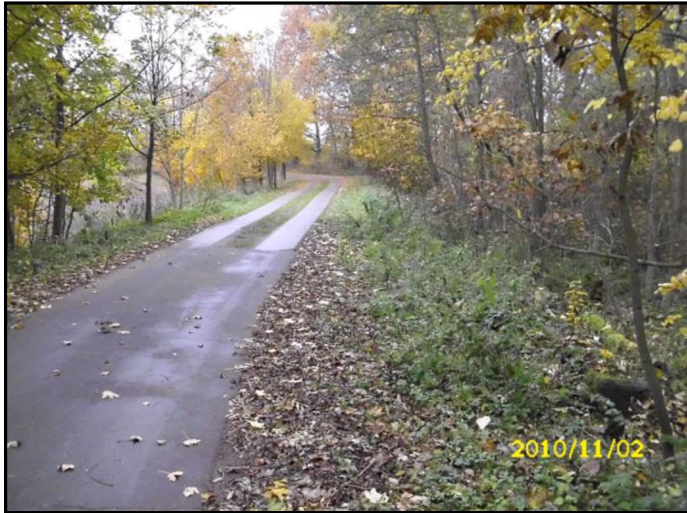
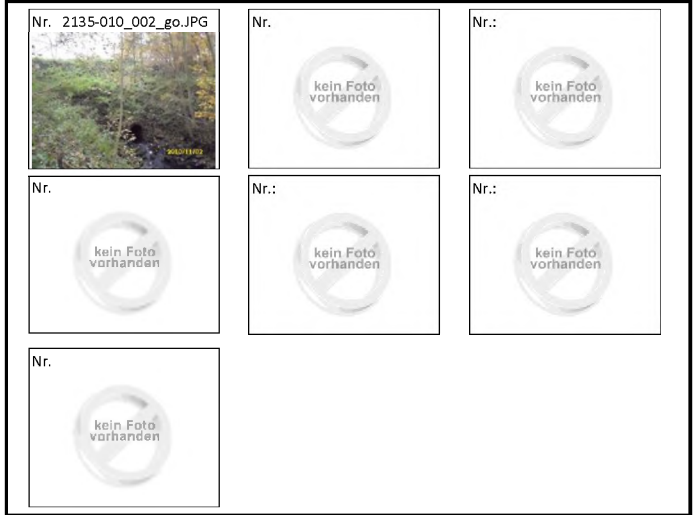
Nr.: 2135-010\_001\_go.JPG

Störfaktoren: Flutungsgefahr, Ungünstiges 'Länge zu Durchmesser'-Verhältnis

Lichte Breite [m]: 1,3  
Lichte Höhe [m]: 1 Brückenlänge [m]: 15

Bedeutung im Habitatverbund: sehr hoch  
Verkehrsdichte: mittel  
Brückenindex: 0,087  
Durchlass-Tauglichkeit: ungeeignet

Geschwindigkeitsbegrenzung	<input type="checkbox"/>	Bermen an Ufer anbinden	<input type="checkbox"/>
Trockenröhre einbringen	<input checked="" type="checkbox"/>	Wiesenzufahrten verlegen	<input type="checkbox"/>
		Komplexmaßnahmen notwendig	<input type="checkbox"/>
