Einschätzung von Durchlass-Bauwerken und Gefährdung des Fischotters

Aufnahme Nummer: 2135-011

Aufnahme-Datum: 02.11.2010

Gewässername: k.A.
Lage: Maßlow
Straße: L 103
Landesstraße
Todfunde: 0

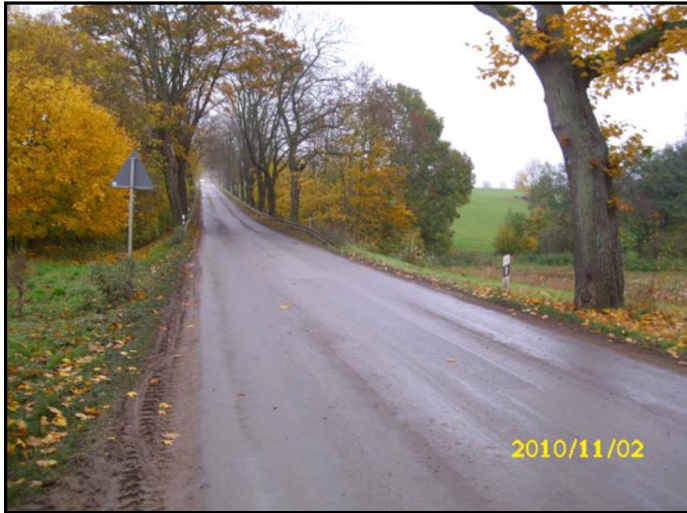
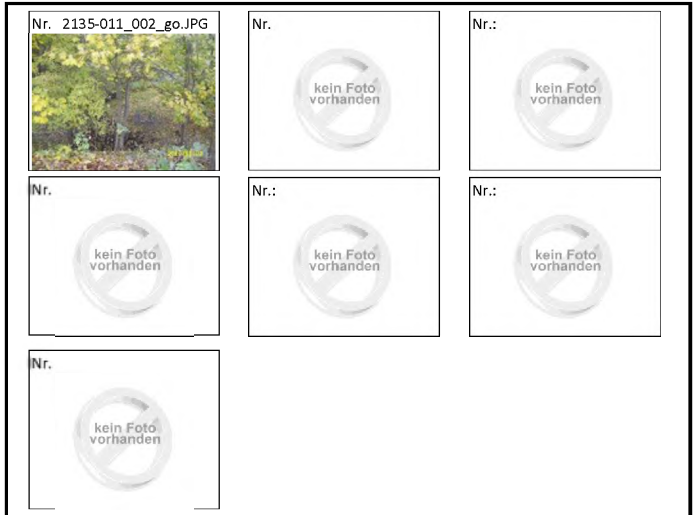
Nr.: 2135-011_001_go.JPG

Bedeutung im Habitatverbund: mittel
Verkehrsdichte: mittel
Brückenindex: 0
Durchlass-Tauglichkeit: ungeeignet

Gewässer über längeren Abschnitt komplett verrohrt. Alter Wasserlauf noch vorhanden.

| Kastendurchlass/Maul eins. Berme | <input checked="" type="checkbox"/> | Markierstruktur Podest | <input type="checkbox"/> |
| Trockenröhre einbringen | <input checked="" type="checkbox"/> | Wiesenzufahrten verlegen | <input type="checkbox"/> |
