# Einschätzung von Durchlass-Bauwerken und Gefährdung des Fischotters

Aufnahme Nummer: 2135-012

Aufnahme-Datum: 02.11.2010

Gewässername: k.A.  
Lage: Schimm  
Straße: L 103  
Landesstraße  
Totfunde: 0

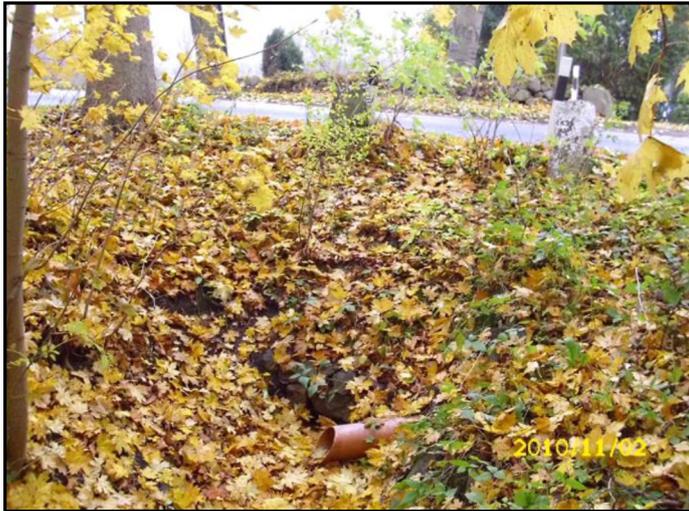
Nr.: 2135-012\_001\_go.JPG

Bedeutung im Habitatverbund: gering  
Verkehrsdichte: mittel  
Brückenindex: 0  
Durchlass-Tauglichkeit: ungeeignet

Verrohrung mit Parkplatz auf Privatgrundstück überbaut.

Trennung Wehr Durchlass	<input type="checkbox"/>	keine notwendig	<input type="checkbox"/>
Installation oberhalb Wehr	<input type="checkbox"/>	Markierstruktur Steinsch	<input type="checkbox"/>
Installation unterhalb Wehr	<input type="checkbox"/>	Markierstruktur Ufersubstrat	<input type="checkbox"/>
Entfernung Rechen	<input type="checkbox"/>	Markierstruktur Laufbohle fest	<input type="checkbox"/>
Entfernung sonstige Hindernisse	<input type="checkbox"/>	Markierstruktur Laufbohle schwimmend	<input type="checkbox"/>
Kastendurchlass/Maul eins. Berme	<input checked="" type="checkbox"/>	Markierstruktur Podest	<input type="checkbox"/>
Kastendurchlass/Maul beids. Berme	<input type="checkbox"/>	Verrohrung öffnen	<input checked="" type="checkbox"/>
Markierstruktur einseitig	<input type="checkbox"/>	Leit-/Schutzzäune notwendig	<input type="checkbox"/>
Markierstruktur beidseitig	<input type="checkbox"/>	Leitstrukturen/-senken einrichten	<input checked="" type="checkbox"/>

Geschwindigkeitsbegrenzung	<input type="checkbox"/>	Bermen an Ufer anbinden	<input type="checkbox"/>
Trockenröhre einbringen	<input checked="" type="checkbox"/>	Wiesenzufahrten verlegen	<input type="checkbox"/>
		Komplexmaßnahmen notwendig	<input type="checkbox"/>
