Einschätzung von Durchlass-Bauwerken und Gefährdung des Fischotters

Aufnahme Nummer: 2135-013

Aufnahme-Datum: 02.11.2010

Gewässername: k.A.
Lage: Tarzow
Straße: L 103
Landesstraße
Todfunde: 2

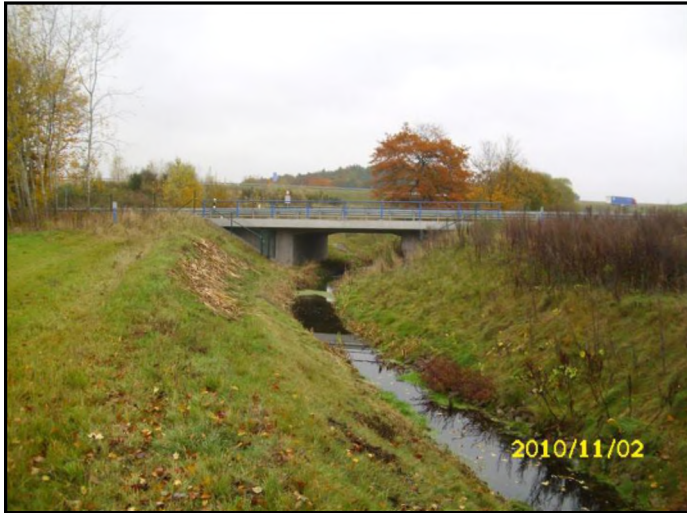
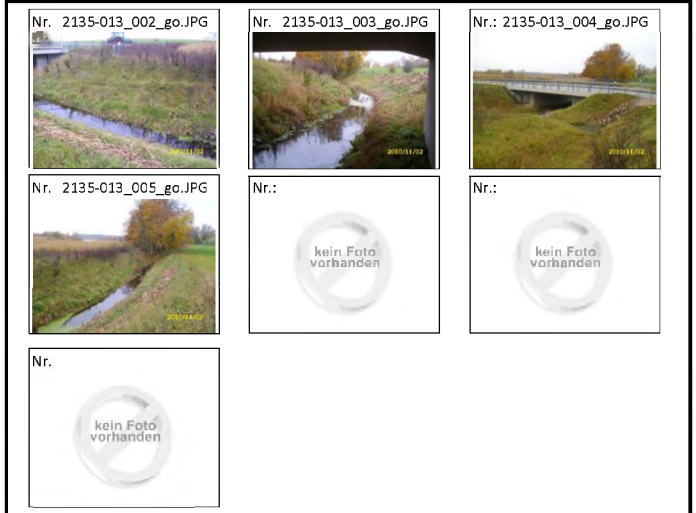
Nr.: 2135-013_001_go.JPG

Störfaktoren: Böschung ungünstig für wandernde Tiere (zum Gewässer steiler und tiefer als Böschung zur Straße).

Zaun nur einseitig

Zaun defekt, genau in der Achse eines blind endenden Grabens.
